AMBITO 01 - EX SCUOLA ELEMENTARE. STATO PRE INTERVENTO - SCALA 1/200

Pietracamela è un grappolo di case in pietra sul Gran Sasso, il gigante dell'Italia centrale. Un tempo terra di pastori e briganti, il piccolo paese conta oggi un paio di centinaia di abitanti, eroici testimoni del vivere in un territorio difficile. Un territorio dove i servizi continuano a spegnersi, le attività commerciali a chiudersi. Nonostante l'incredibile fascino di una natura straordinaria, il paese rischia di morire. Intermesoli, frazione di Pietracamela, è posta più un basso rispetto al capoluogo, a circa 770m s.l.m. Intermesoli si trova nel cuore del Parco Nazionale del Gran Sasso e Monti della Laga, sotto Pizzo Intermesoli, la terza vetta del massiccio del Gran Sasso. Le migrazioni verso il Canada, la Germania, Roma o i centri della costa abruzzese ne hanno svuotato le case, le strade. Oggi, a parte qualche ostinato abitante che reside, il paese vive nel suo silenzio. Solo il vento, qualche gallinaccio, i cinghiali, girano per i vicoli nelle notti d'inverno. Circondata da fitte foreste e costruita con il sasso, Intermesoli, serra a chiave le porte delle sue case antiche e osserva, ormai rassegnata, lo

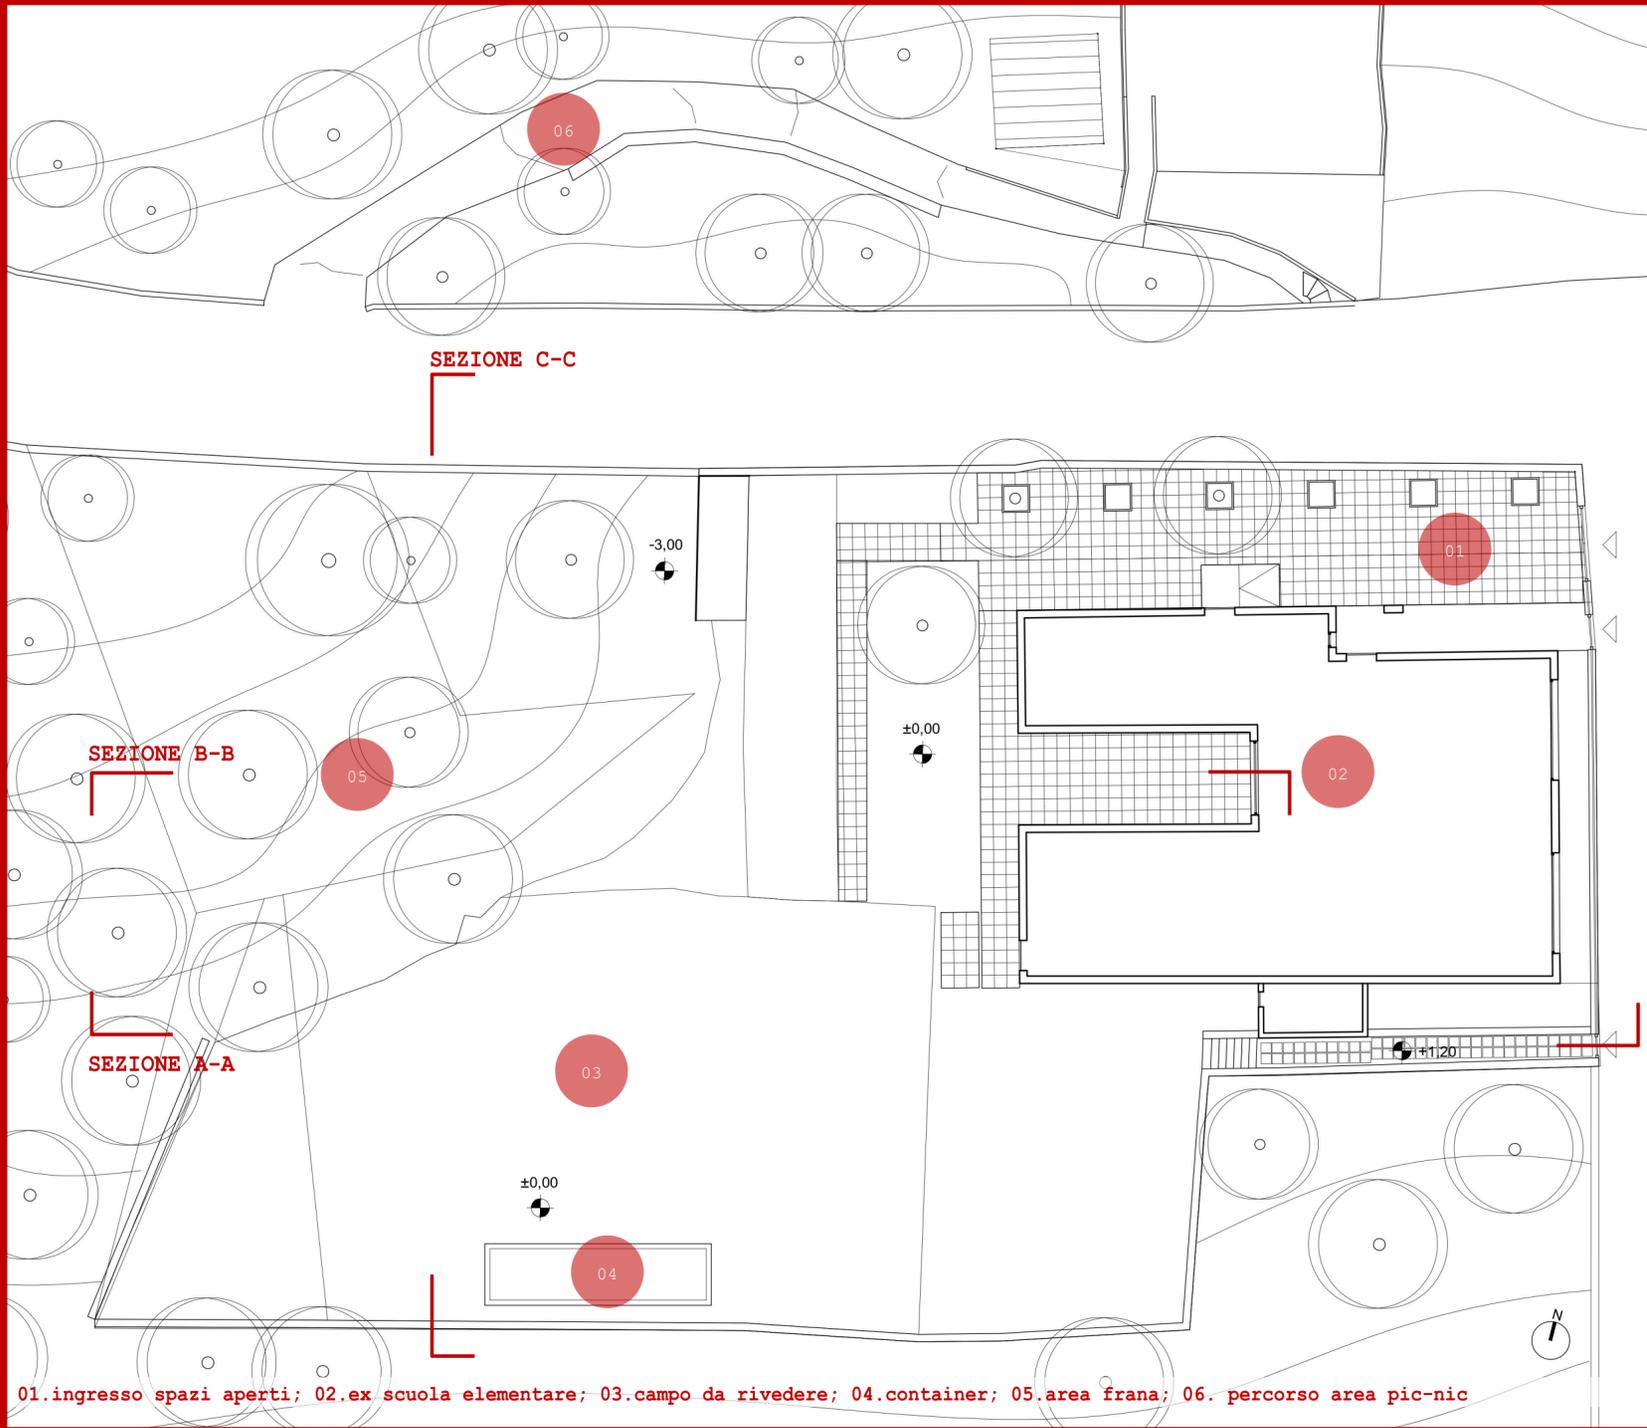
01.ingresso spazi aperti; 02.ex scuola elementare; 03.campo da rivedere; 04.container; 05.area frana; 06. percorso area pic-nic

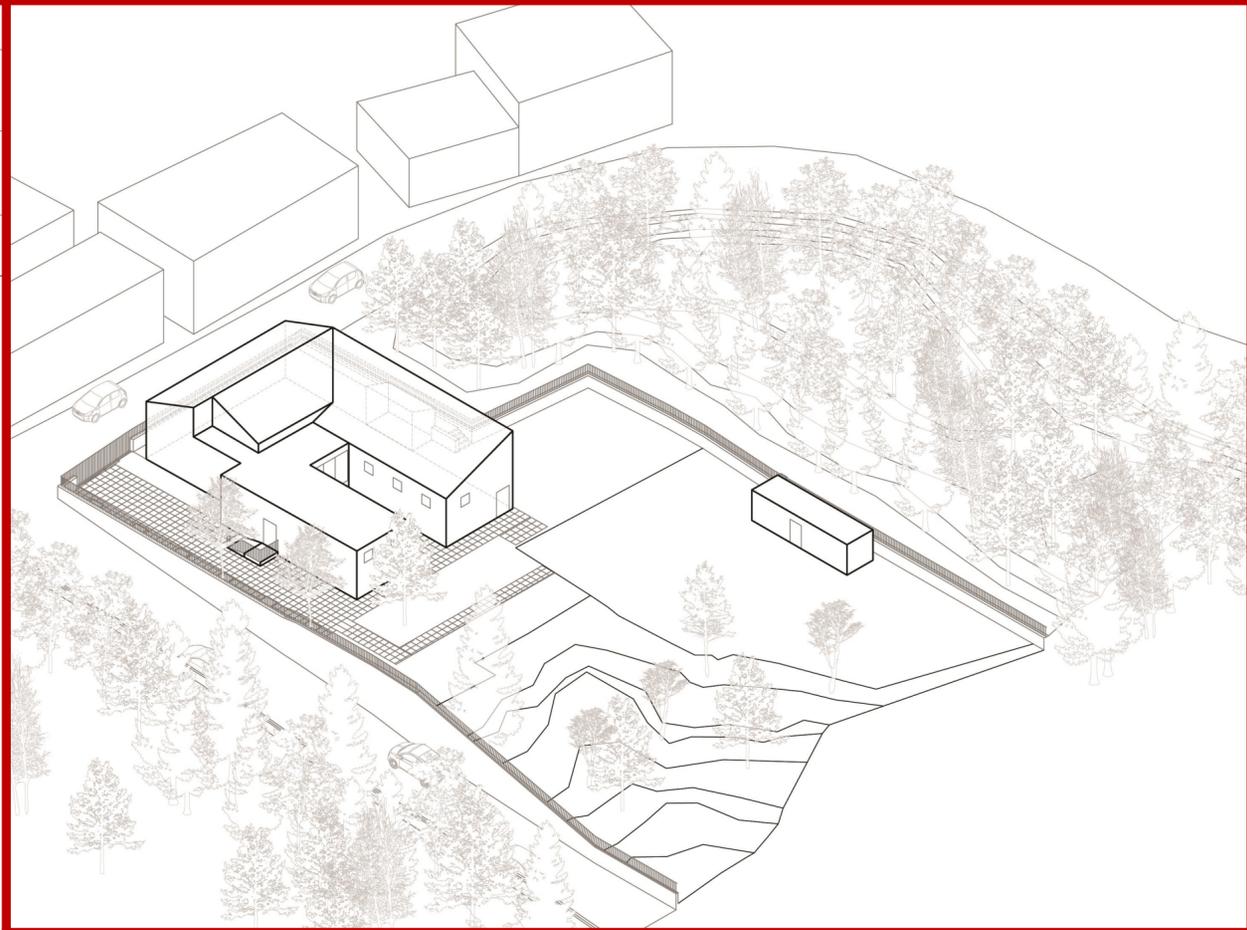
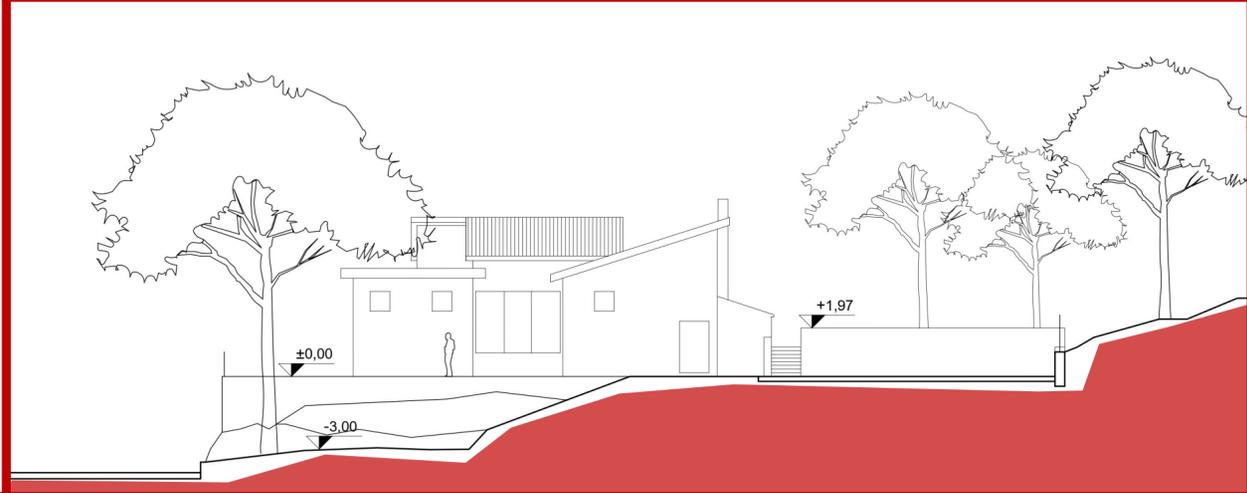
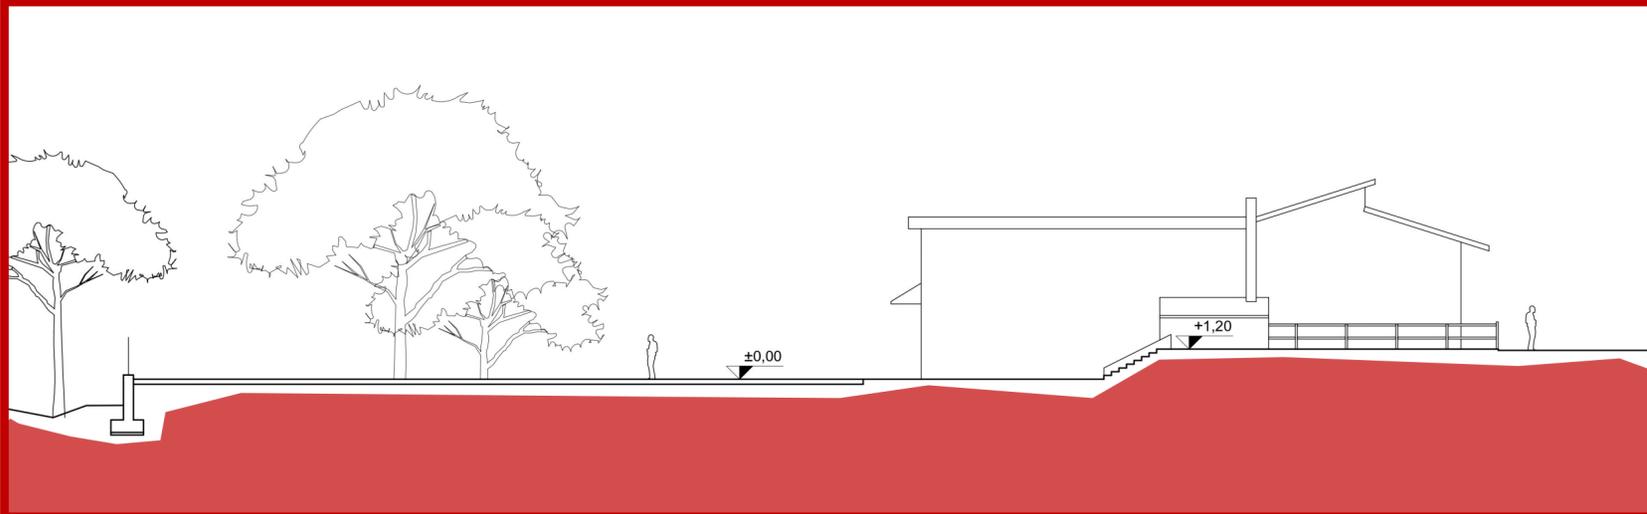
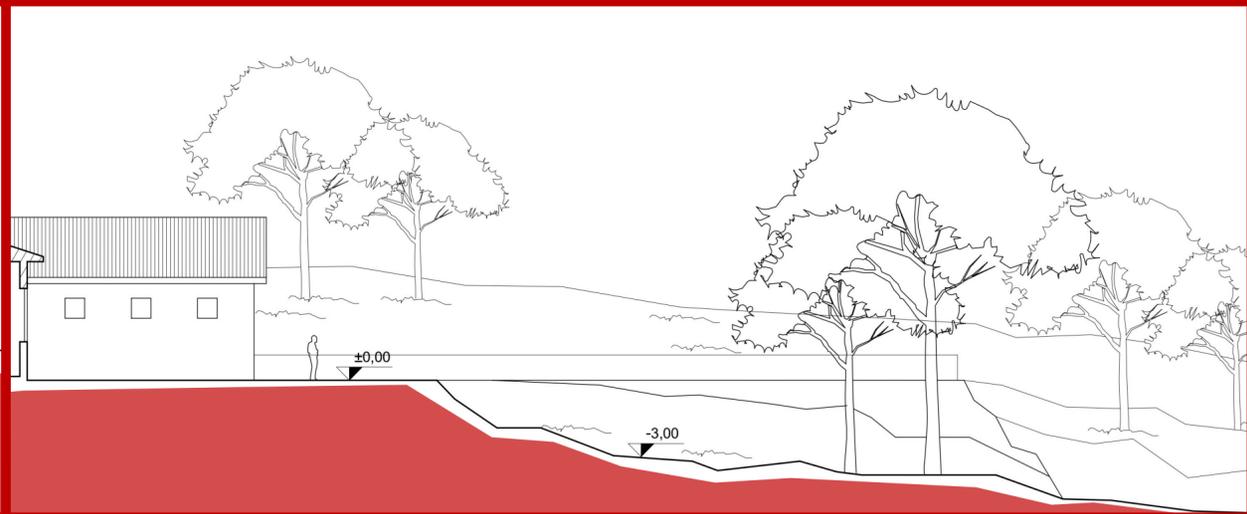
▲ PLANIMETRIA GENERALE ▼ SEZIONE A-A

▼ SEZIONE B-B ▲ SEZIONE C-C

L'area si sviluppa intorno all'ex edificio scolastico di Intermesoli, oggi adibito a centro polivalente sede di associazioni e luogo di incontro per la comunità: un vero e proprio "cuore" sociale del borgo. Molte delle piastrelle che definiscono gli spazi all'aperto risultano danneggiate. La superficie pavimentata risulta irregolare, forse a causa dell'apparato radicale degli

alberi presenti. Il campetto sportivo risulta impraticabile a causa di una frana che ne ha ridotto la superficie. Il fabbricato della ex scuola ha assunto una configurazione planimetrica ad "U" con una piccola corte chiusa su tre lati che oggi è sottoutilizzata come "deposito" all'aperto. Il limite meridionale dell'area è definito da un muro in c.a. con evidenti infiltrazioni di acque che affiorano dal terreno soprastante. Tra i principali **punti di forza:**

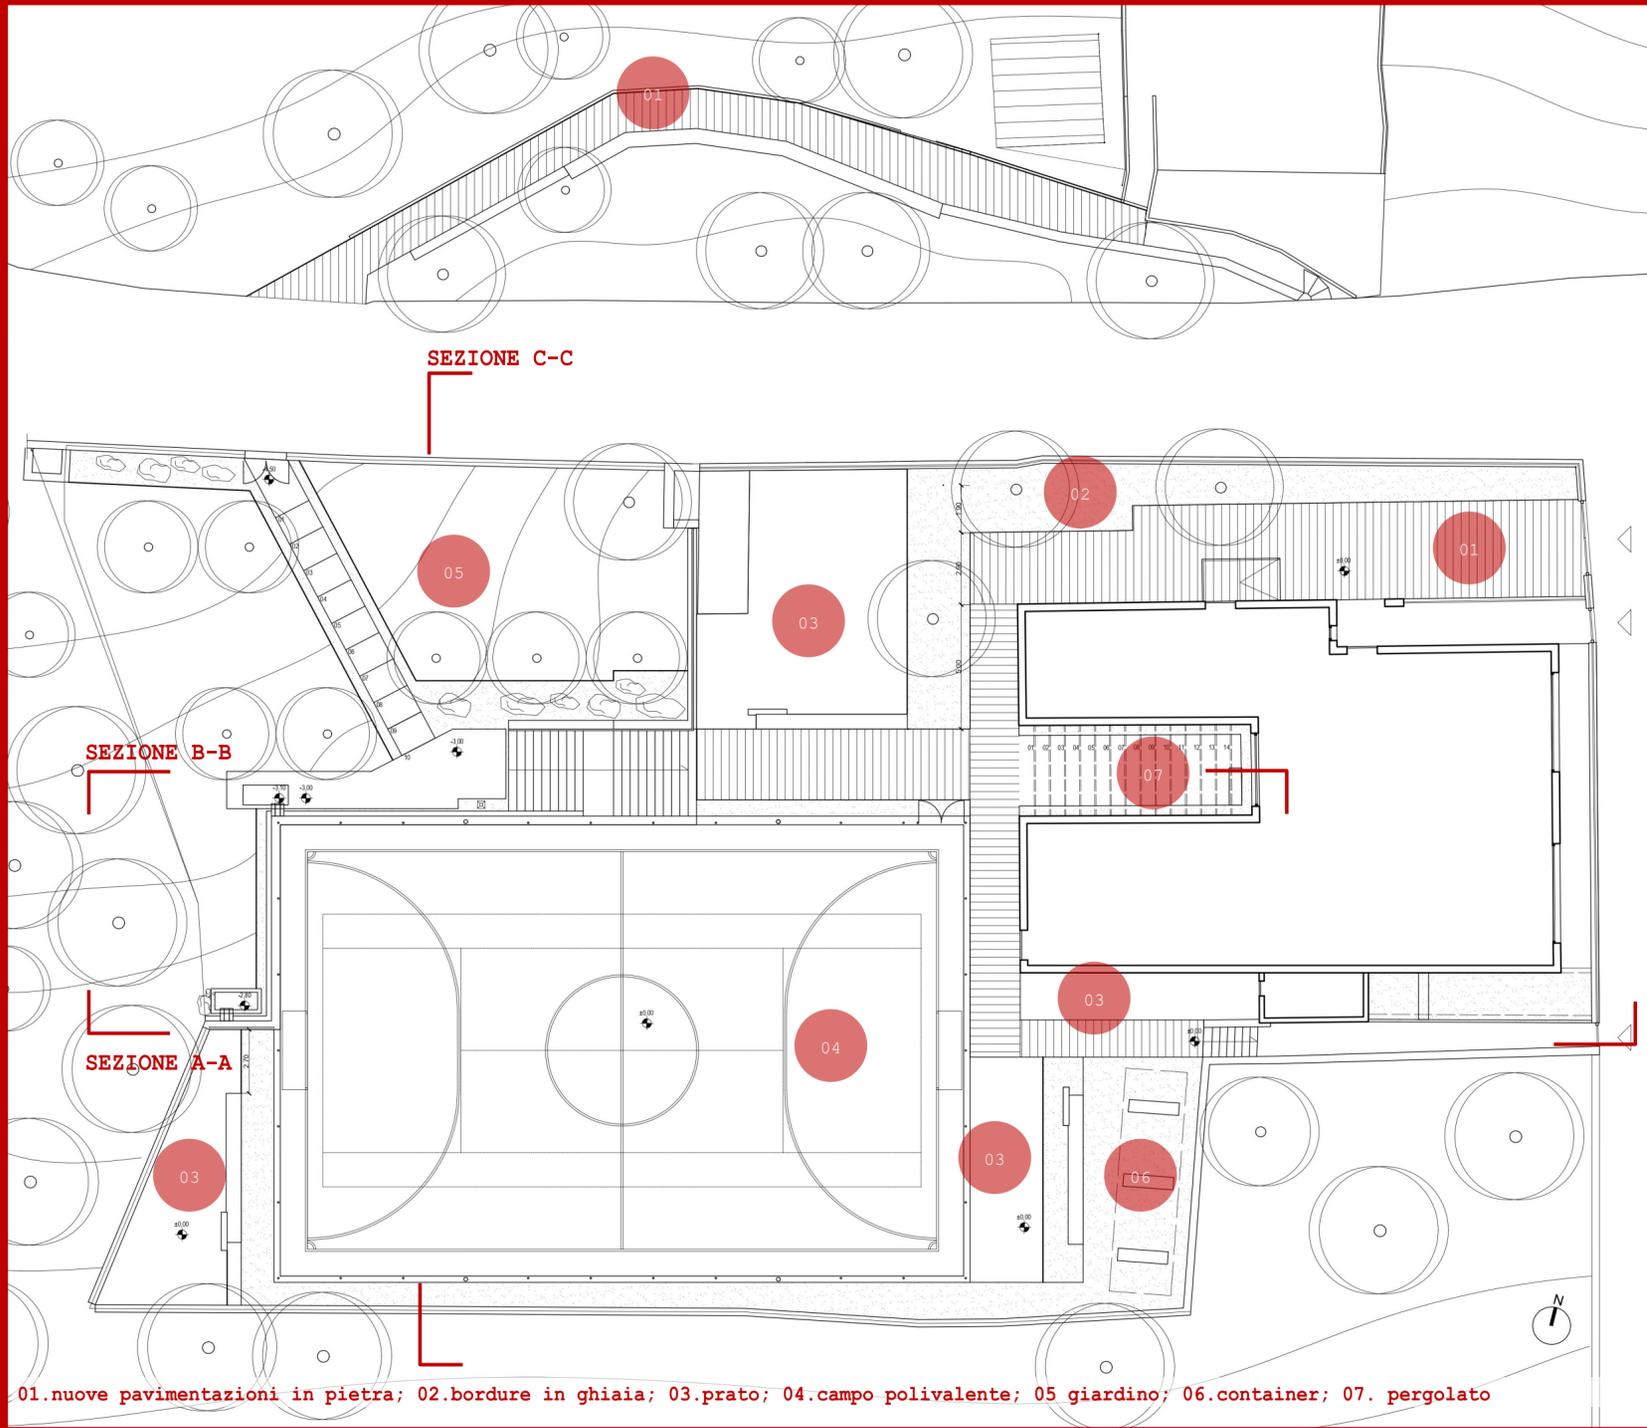
01.nuove pavimentazioni in pietra; 02.bordure in ghiaia; 03.prato; 04.campo polivalente; 05 giardino; 06.container; 07. pergolato

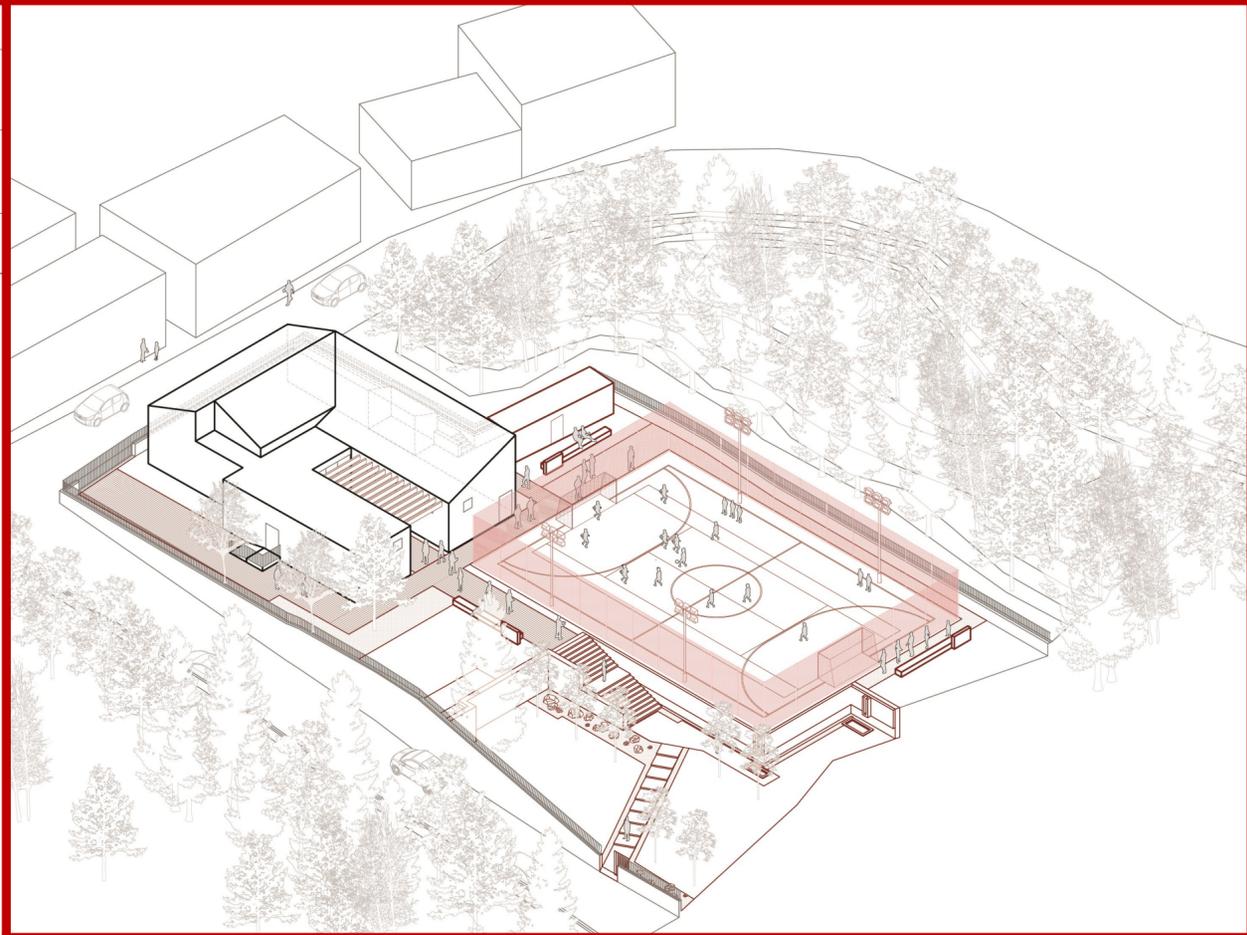
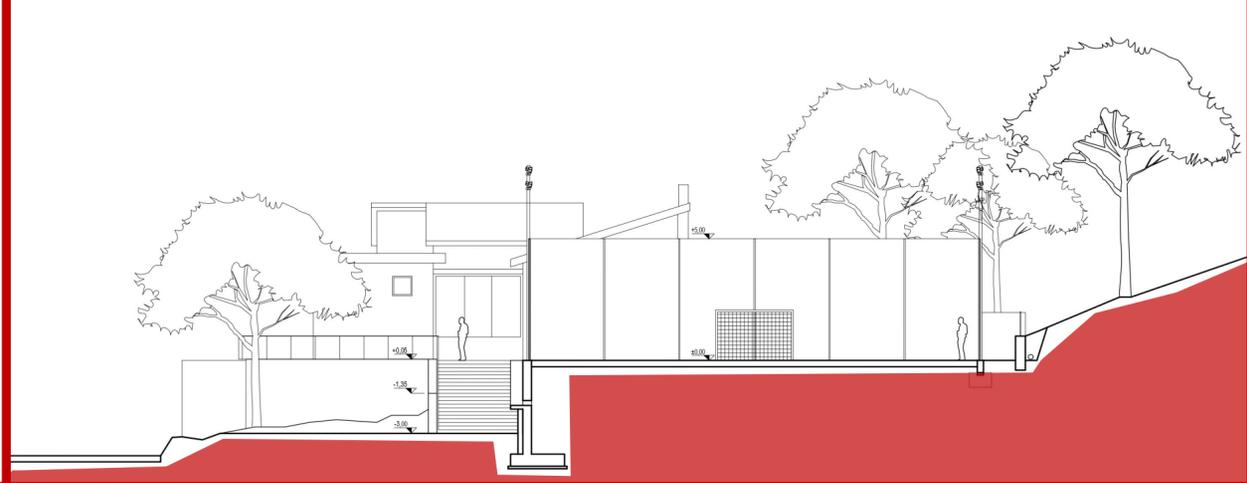
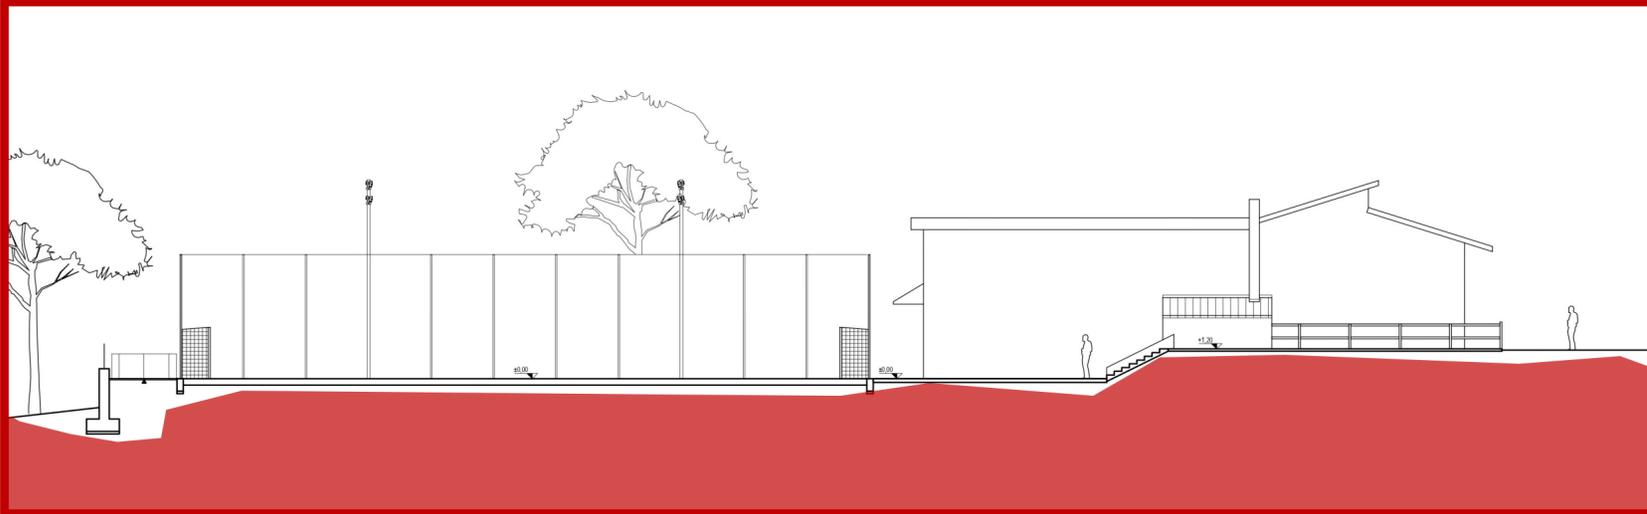
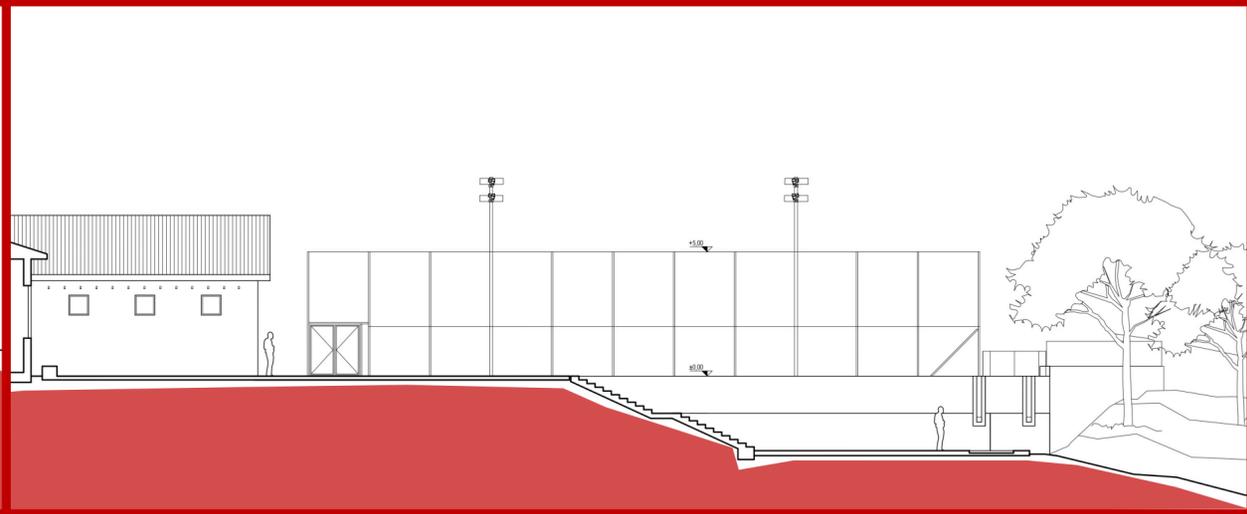
AMBITO 01 - EX SCUOLA ELEMENTARE. STATO DI PROGETTO -SCALA 1/200

▲ PLANIMETRIA GENERALE ▼ SEZIONE A-A

▼ SEZIONE B-B ▲ SEZIONE C-C

Il progetto, in luogo di una frana, ha introdotto un inedito "podio" per gli spazi comunitari, costituito da setti in cemento armato che affiorano dal terreno: un piano contemporaneo in cui la pietra artificiale emerge da un basamento realizzato con pietre naturali rinvenute in cantiere. I paramenti sono caratterizzati da doccioni (sempre in c.a.) dove viene convogliata l'acqua dell'impianto di drenaggio del campo, in modo da renderla visibile e da farla "cantare" quando confluirà nelle due apposite vaschette di raccolta sottostanti, realizzate in calcestruzzo.

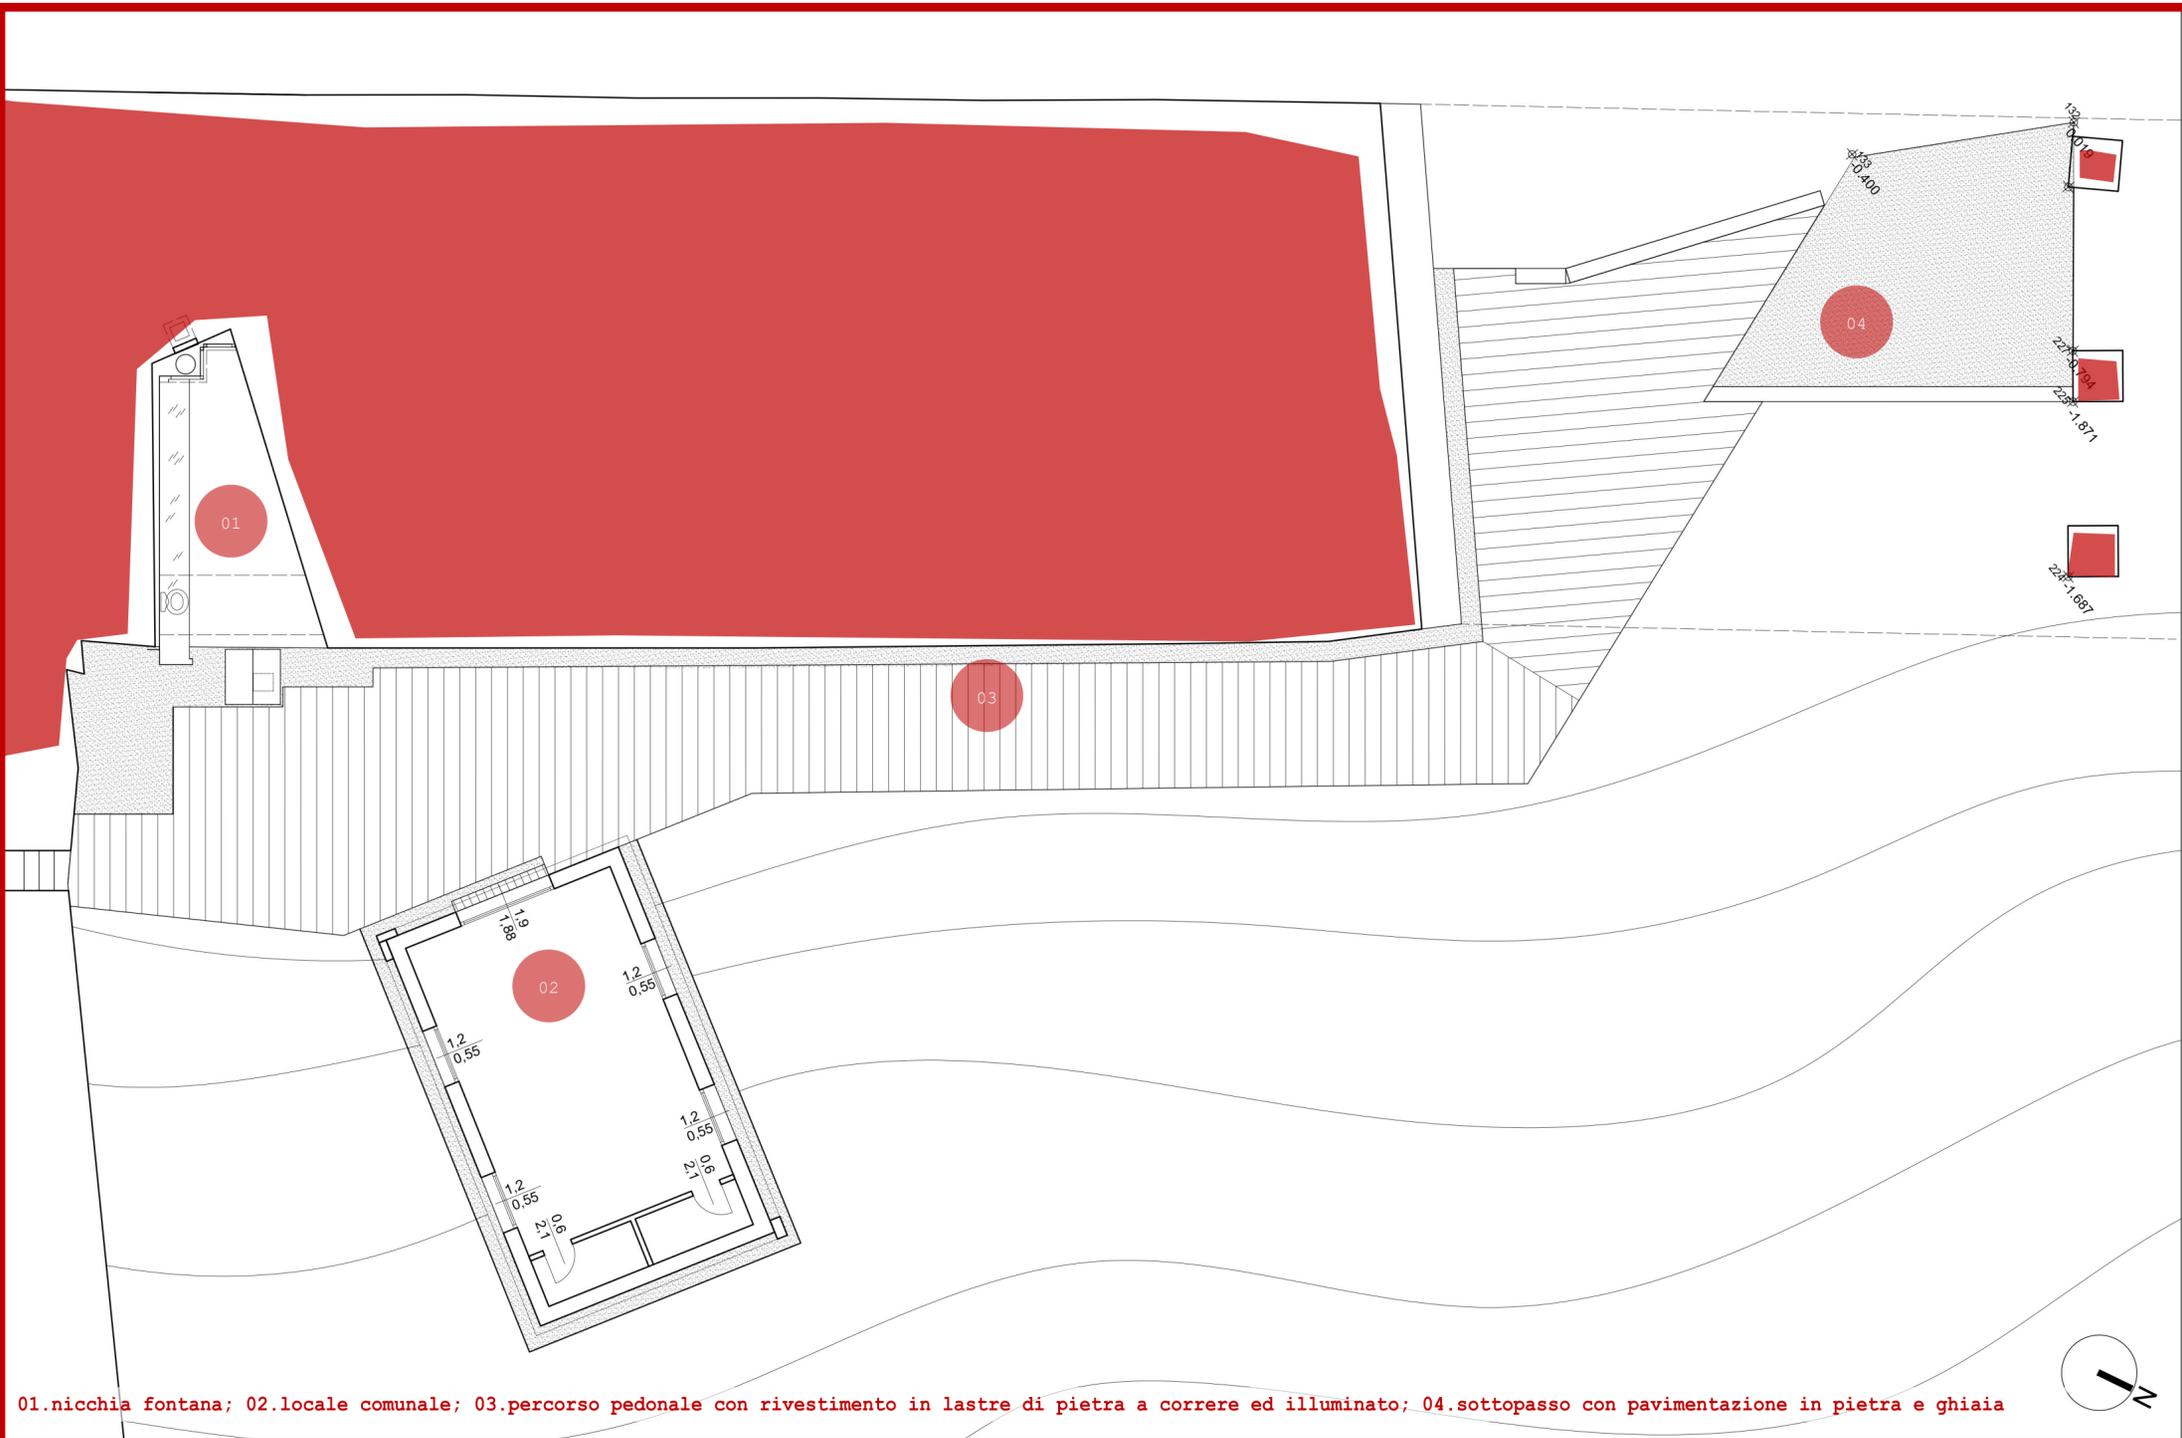
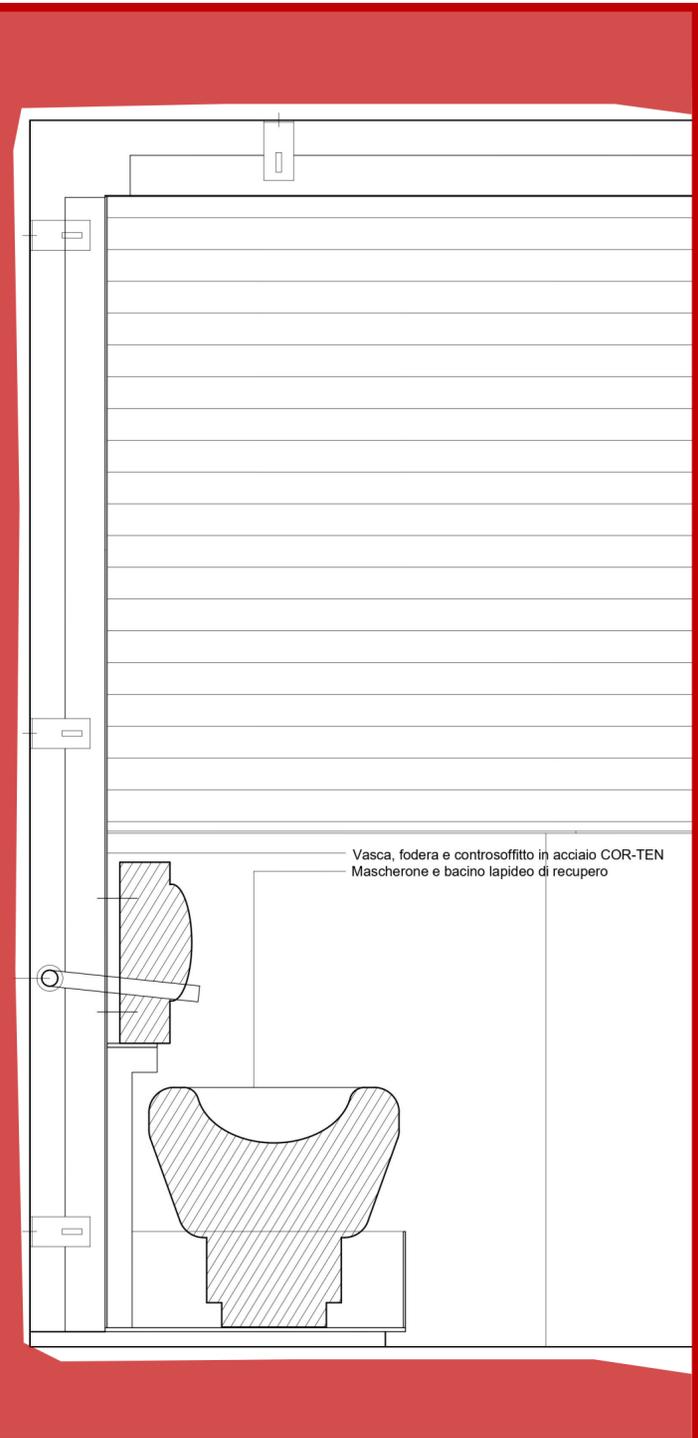
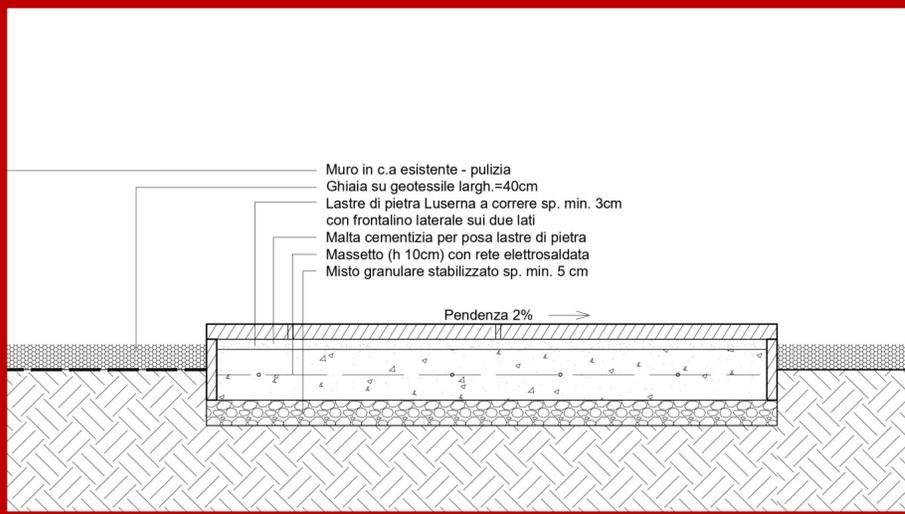
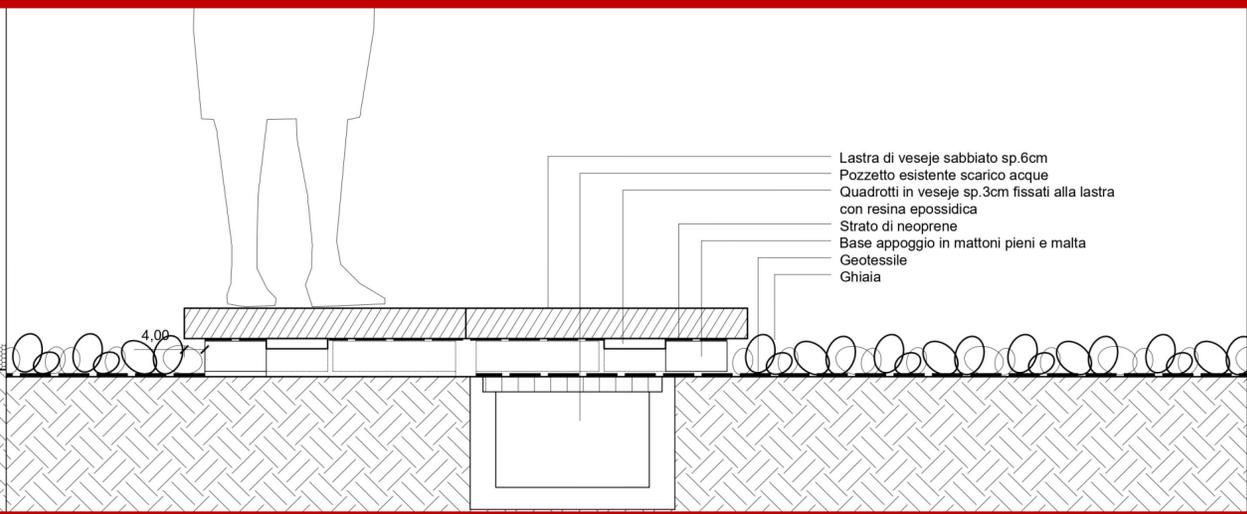
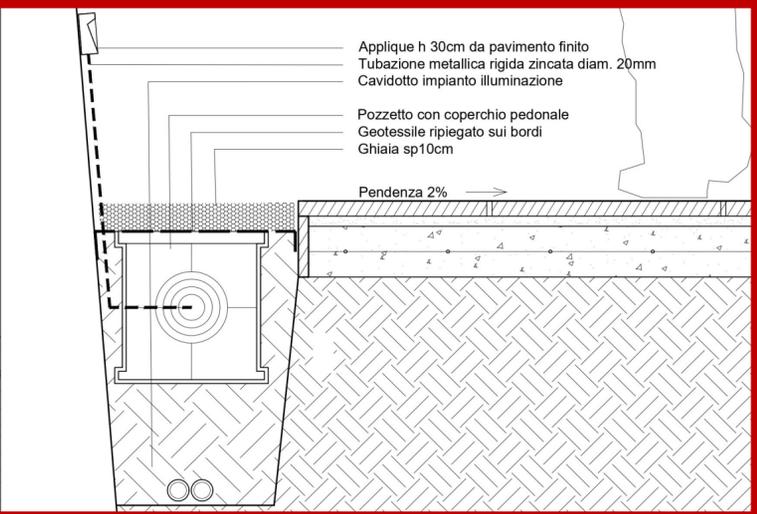
AMBITO 03 - EX LAVATOIO. STATO DI PROGETTO - SCALE 1/100, 1/10

▲ PLANIMETRIA GENERALE ▼

▼ DETTAGLI PAVIMENTAZIONI ▲

▲ DETTAGLIO NICCHIA FONTANA ▼

L'area viene ripensata come un vero e proprio "hot spot" della rigenerazione. Un luogo quasi dimenticato acquista ora dignità architettonica e urbana grazie ai nuovi percorsi pedonali adeguatamente pavimentati ed illuminati. Una nuova piccola "piazza" viene progettata nell'area compresa tra la nicchia ed il locale comunale, immaginando possa venire utilizzata per piccoli eventi culturali all'aperto. La nicchia che ospita i resti un'antica fontana/lavatoio viene recuperata tramite interventi di pulizia delle superfici. L'acqua che sgorga naturalmente diviene elemento qualificante dello spazio: raccolta in una nuova vasca in acciaio Corten, essa caratterizza con la sua presenza visiva e sonora gli spazi rigenerati. Il mascherone lapideo ed il relativo bacino sono stati ricollocati nella nuova fontana, a sancire il dialogo necessario tra storia, identità e sguardo verso il futuro.

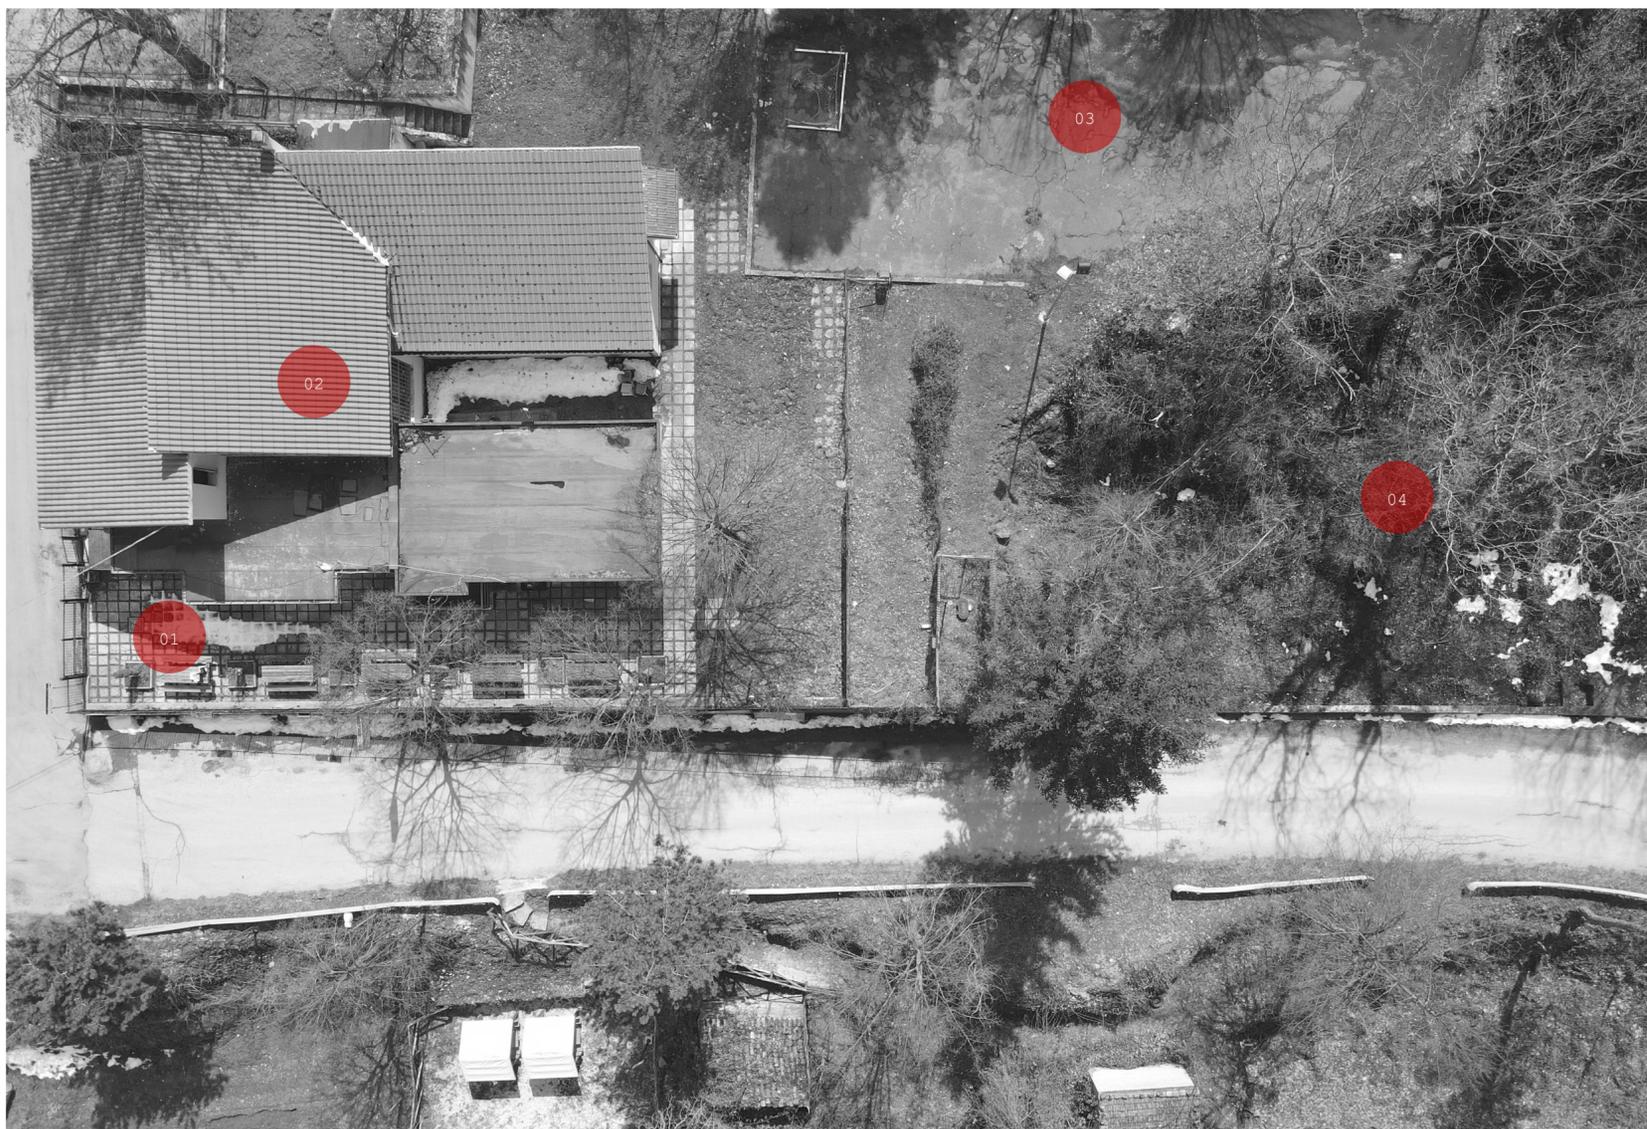
01. INGRESSO SPAZI APERTI; 02. EX SCUOLA ELEMENTARE; 03. CAMPETTO SPORTIVO; 04. FRANA

AMBITO 01. AREA EX SCUOLA ELEMENTARE. STATO PRE INTERVENTO

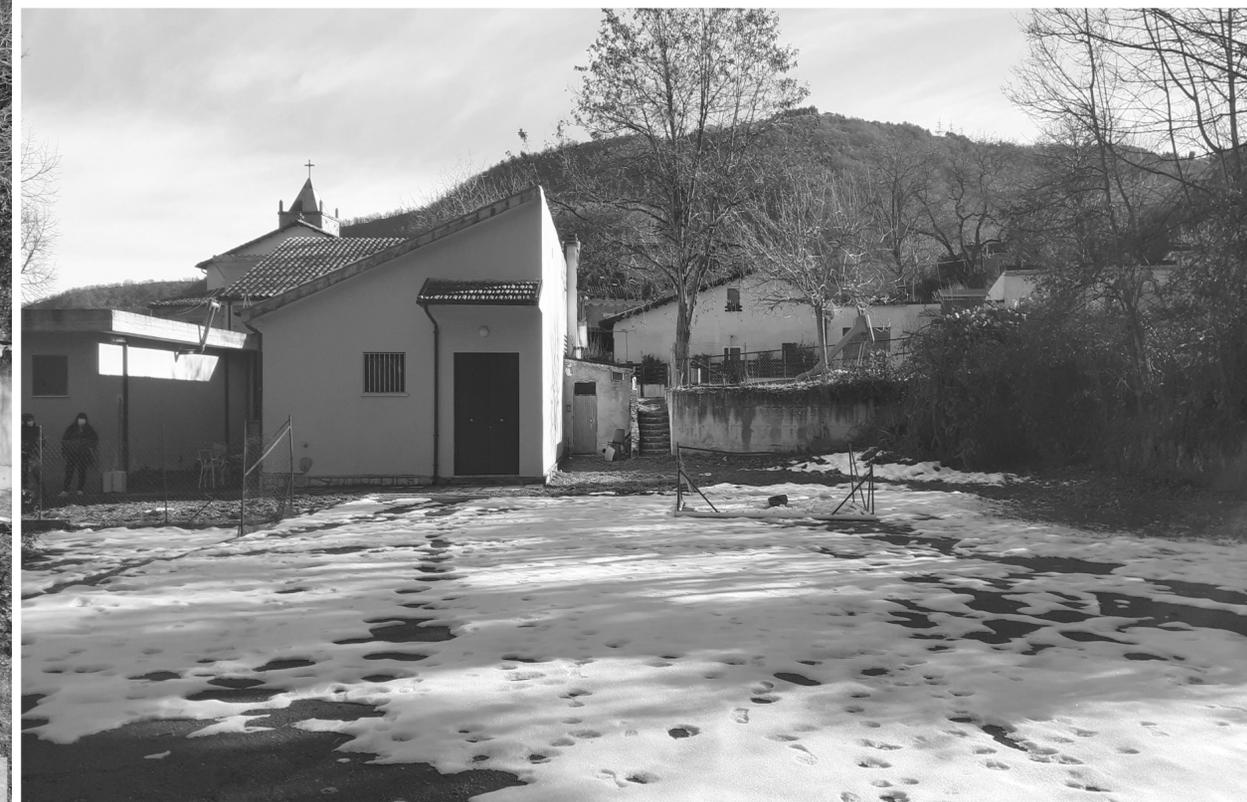
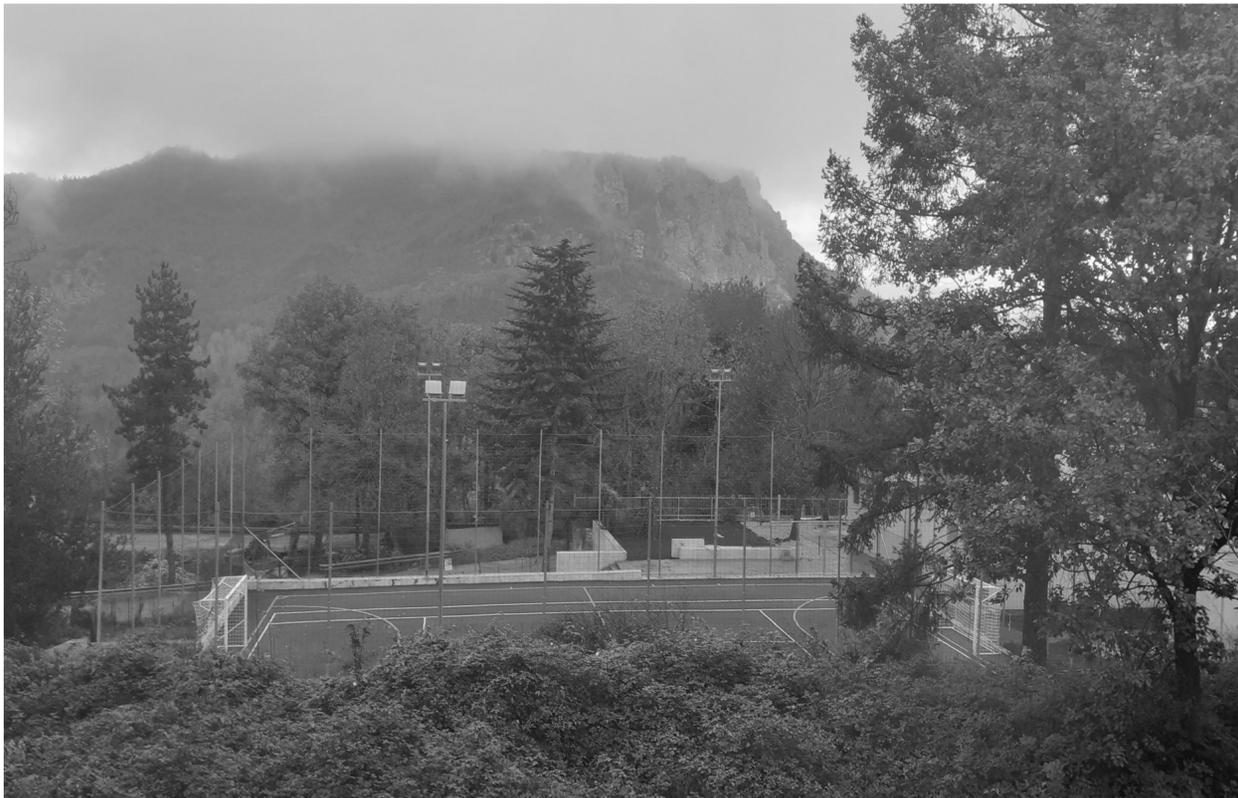
- Campetto sportivo oggetto di un cedimento del terreno;
- Condizione complessiva di degrado degli spazi.
