AMBITO 01 - EX SCUOLA ELEMENTARE. STATO PRE INTERVENTO - SCALA 1/200

Pietracamela è un grappolo di case in pietra sul Gran Sasso, il gigante dell'Italia centrale. Un tempo terra di pastori e briganti, il piccolo paese conta oggi un paio di centinaia di abitanti, eroici testimoni del vivere in un territorio difficile. Un territorio dove i servizi continuano a spegnersi, le attività commerciali a chiudersi. Nonostante l'incredibile fascino di una natura straordinaria, il paese rischia di morire. Intermesoli, frazione di Pietracamela, è posta più un basso rispetto al capoluogo, a circa 770m s.l.m. Intermesoli si trova nel cuore del Parco Nazionale del Gran Sasso e Monti della Laga, sotto Pizzo Intermesoli, la terza vetta del massiccio del Gran Sasso. Le migrazioni verso il Canada, la Germania, Roma o i centri della costa abruzzese ne hanno svuotato le case, le strade. Oggi, a parte qualche ostinato abitante che reside, il paese vive nel suo silenzio. Solo il vento, qualche gallinaccio, i cinghiali, girano per i vicoli nelle notti d'inverno. Circondata da fitte foreste e costruita con il sasso, Intermesoli, serra a chiave le porte delle sue case antiche e osserva, ormai rassegnata, lo

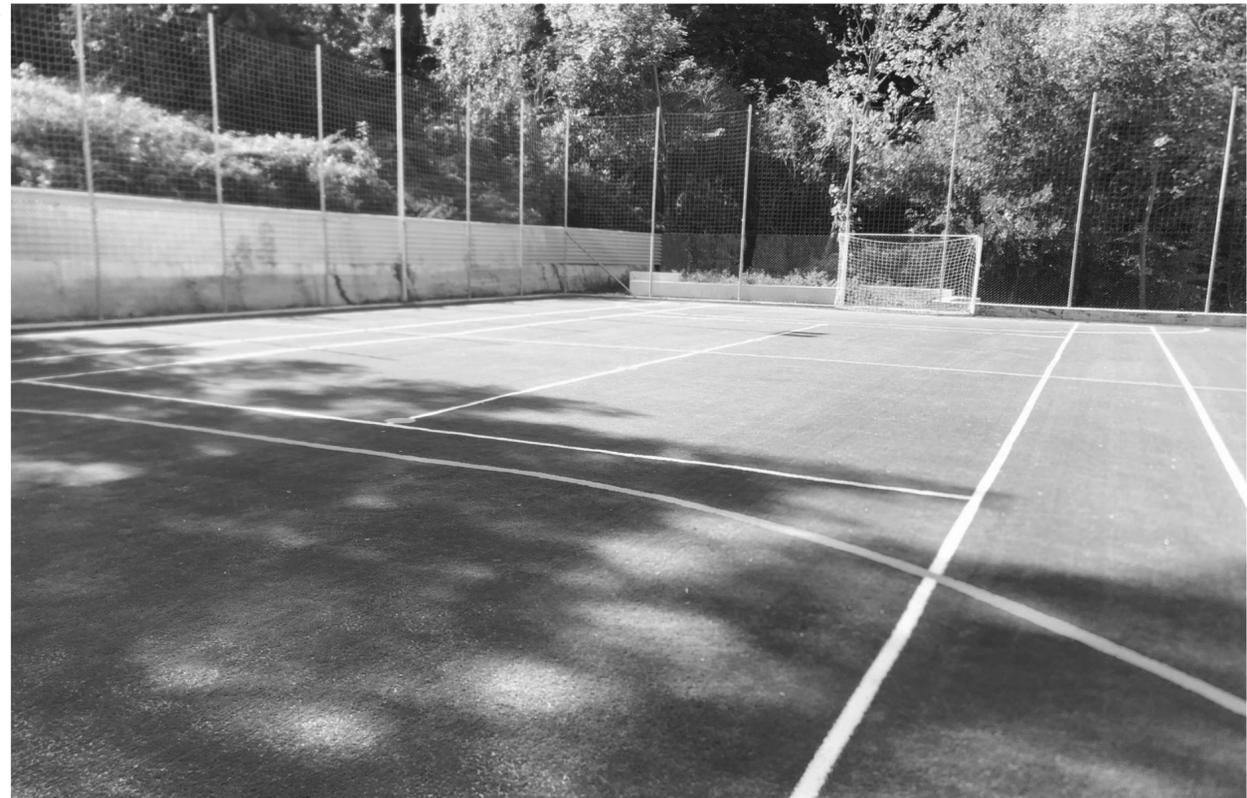
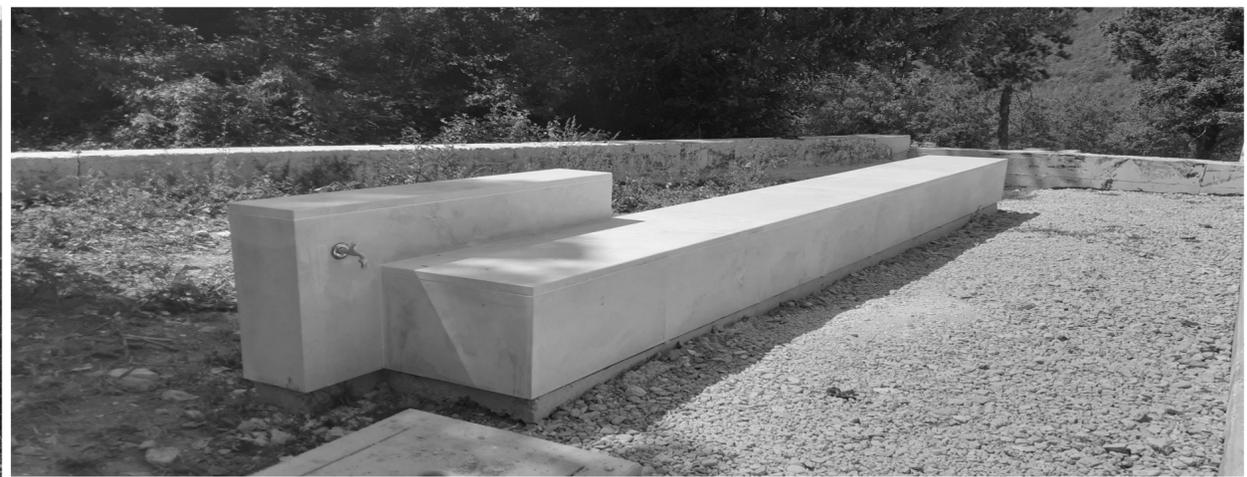
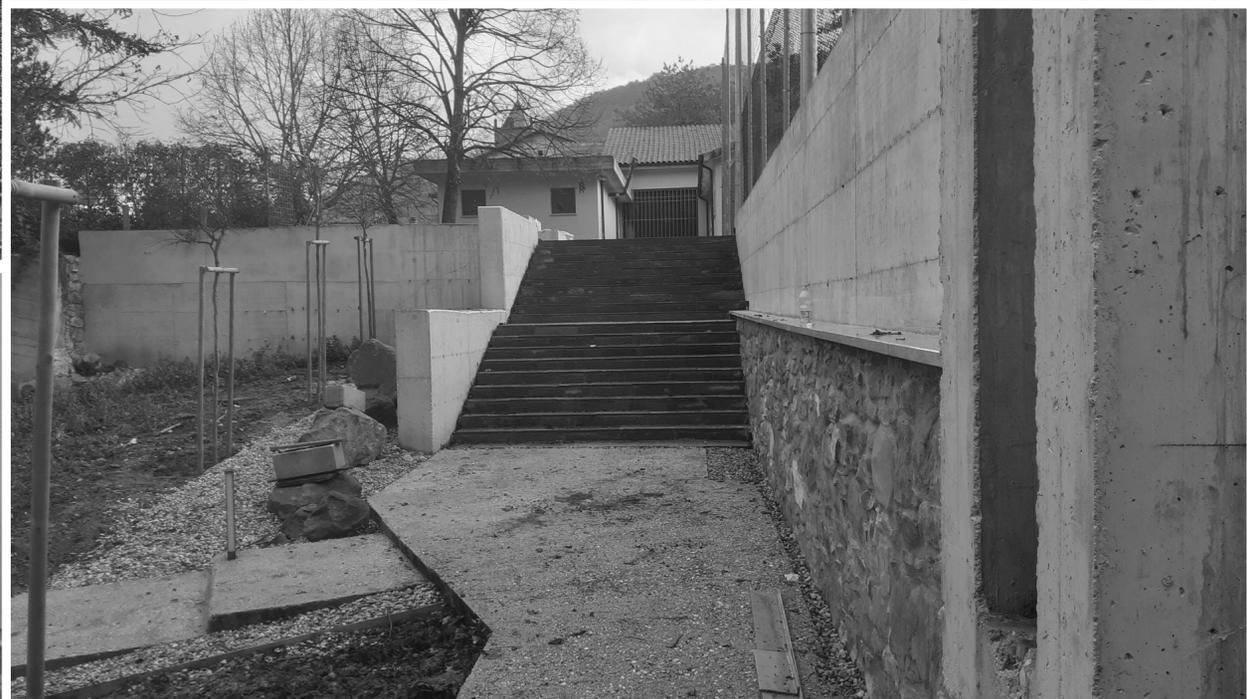
AMBITO 01. AREA EX SCUOLA ELEMENTARE. STATO POST INTERVENTO

Il progetto, in luogo di una frana, ha introdotto un inedito "podio" per gli spazi comunitari, costituito da setti in cemento armato che affiorano dal terreno: un piano contemporaneo in cui la pietra artificiale emerge da un basamento realizzato con pietre naturali rinvenute in cantiere. I paramenti sono caratterizzati da doccioni (sempre in c.a.) dove viene convogliata l'acqua dell'impianto di drenaggio del campo, in modo da renderla visibile e da farla "cantare" quando confluirà nelle due apposite vaschette di raccolta sottostanti, realizzate in calcestruzzo.

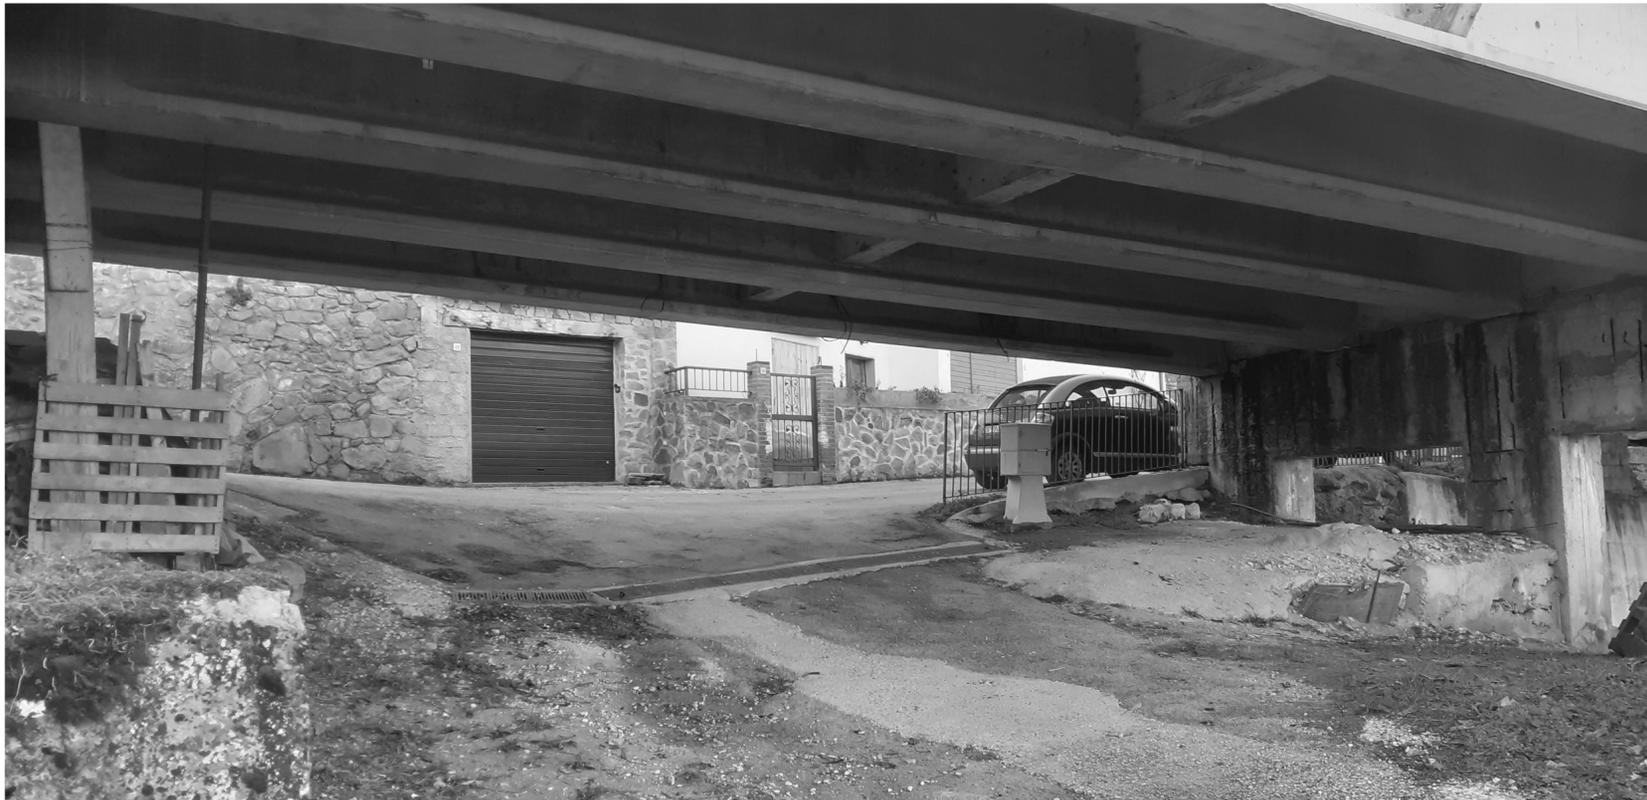
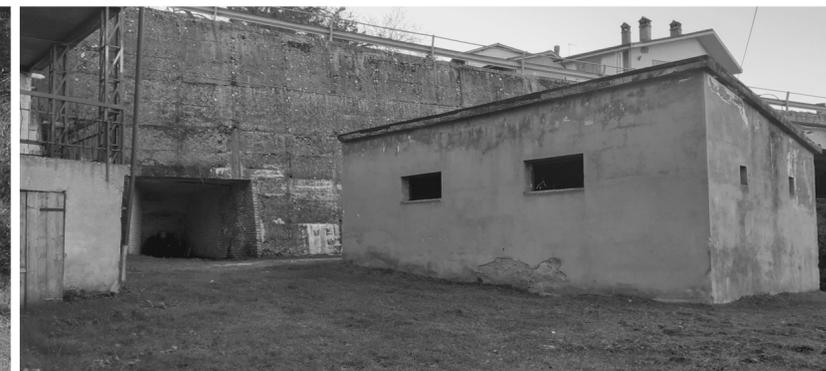
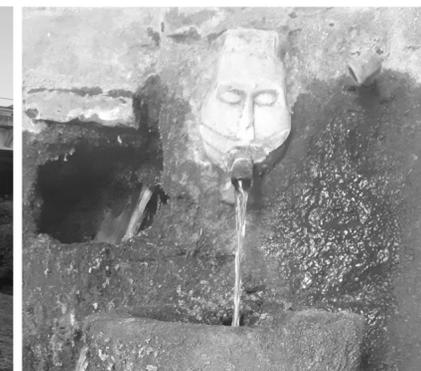
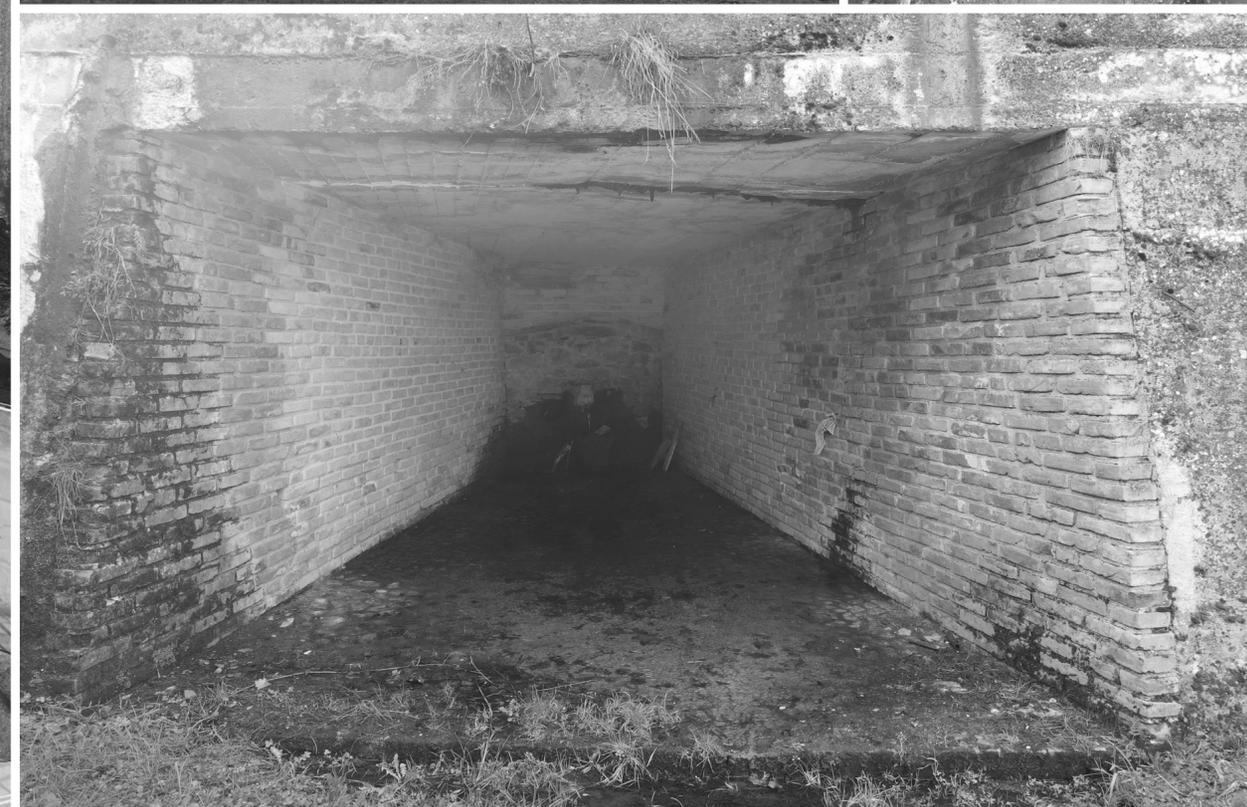
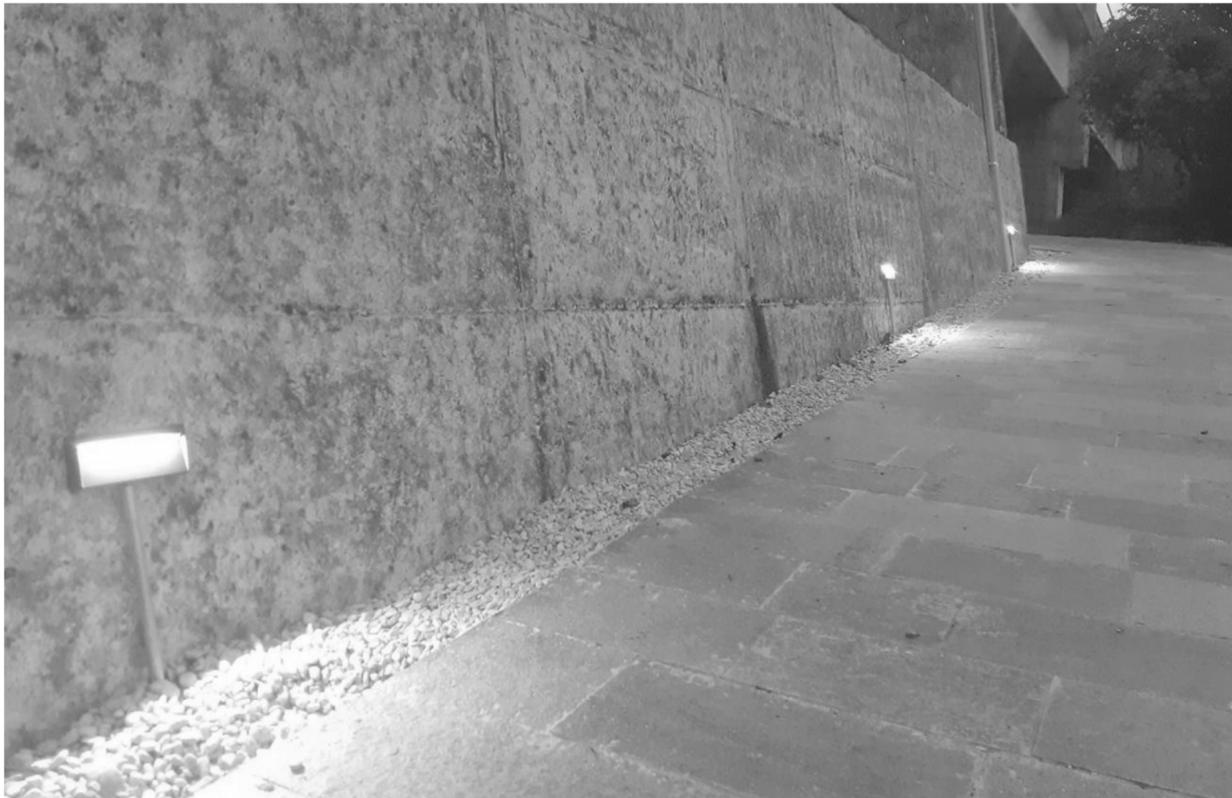
**AMBITO 03. AREA EX LAVATOIO.
STATO PRE INTERVENTO.**

L'area dell'ex lavatoio è raggiungibile una volta superato il sottopasso della strada "variante". L'area si presenta oggi caratterizzata da un piccolo manufatto su un solo livello, di circa 42mq e dotato di una copertura ad una sola falda. Di fronte a tale piccolo edificio è presente una "nicchia" trapezoidale, profonda circa 6m, ricavata entro il muro in c.a. della strada "variante". Le due pareti laterali sono rivestite in mattoni, il soffitto è in cemento a vista. Nella parete di fondo, un mascherone lapideo lascia scorrere un fiotto d'acqua su un bacino in pietra. Nel complesso, l'insieme risulta oggi degradato e privo di carattere e riconoscibilità.

01. VIADOTTO; 02. SOTTOPASSO; 03. PERCORSO PEDONALE; 04. LOCALE COMUNALE; 05. NICCHIA CON FONTANA

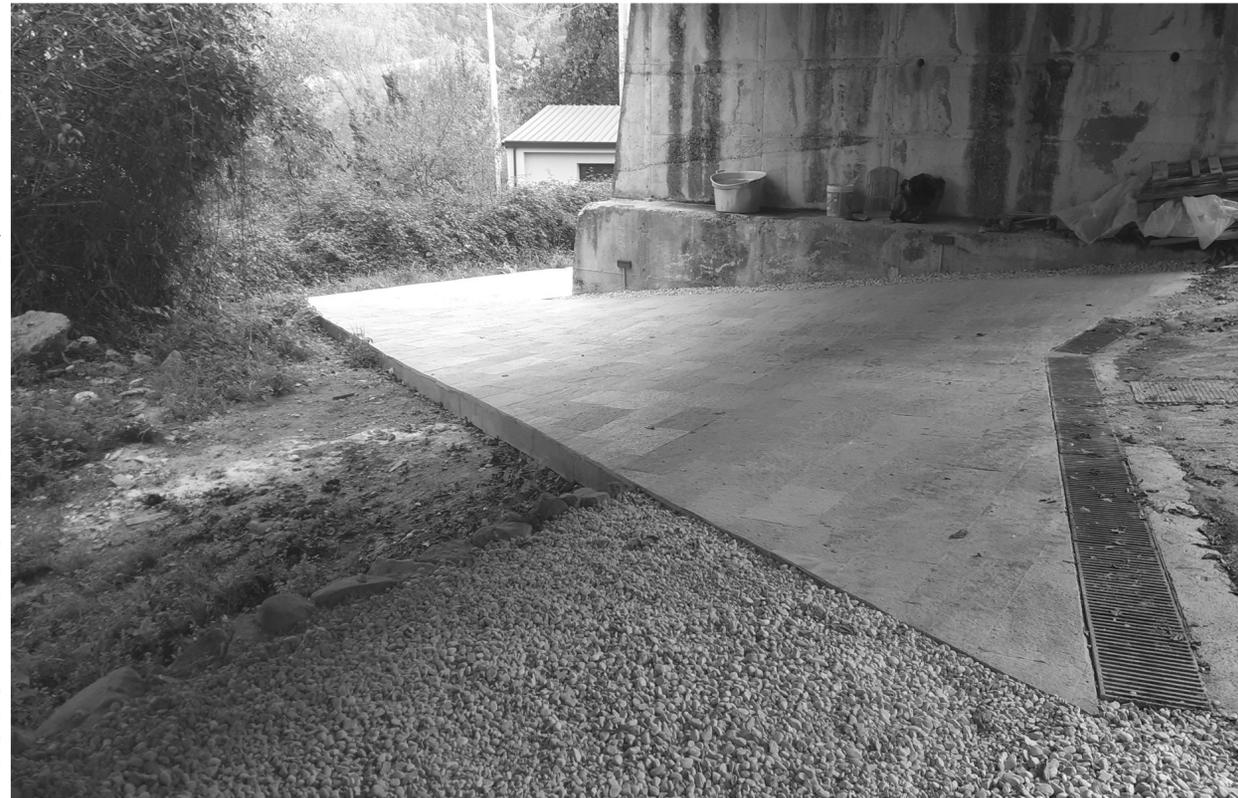
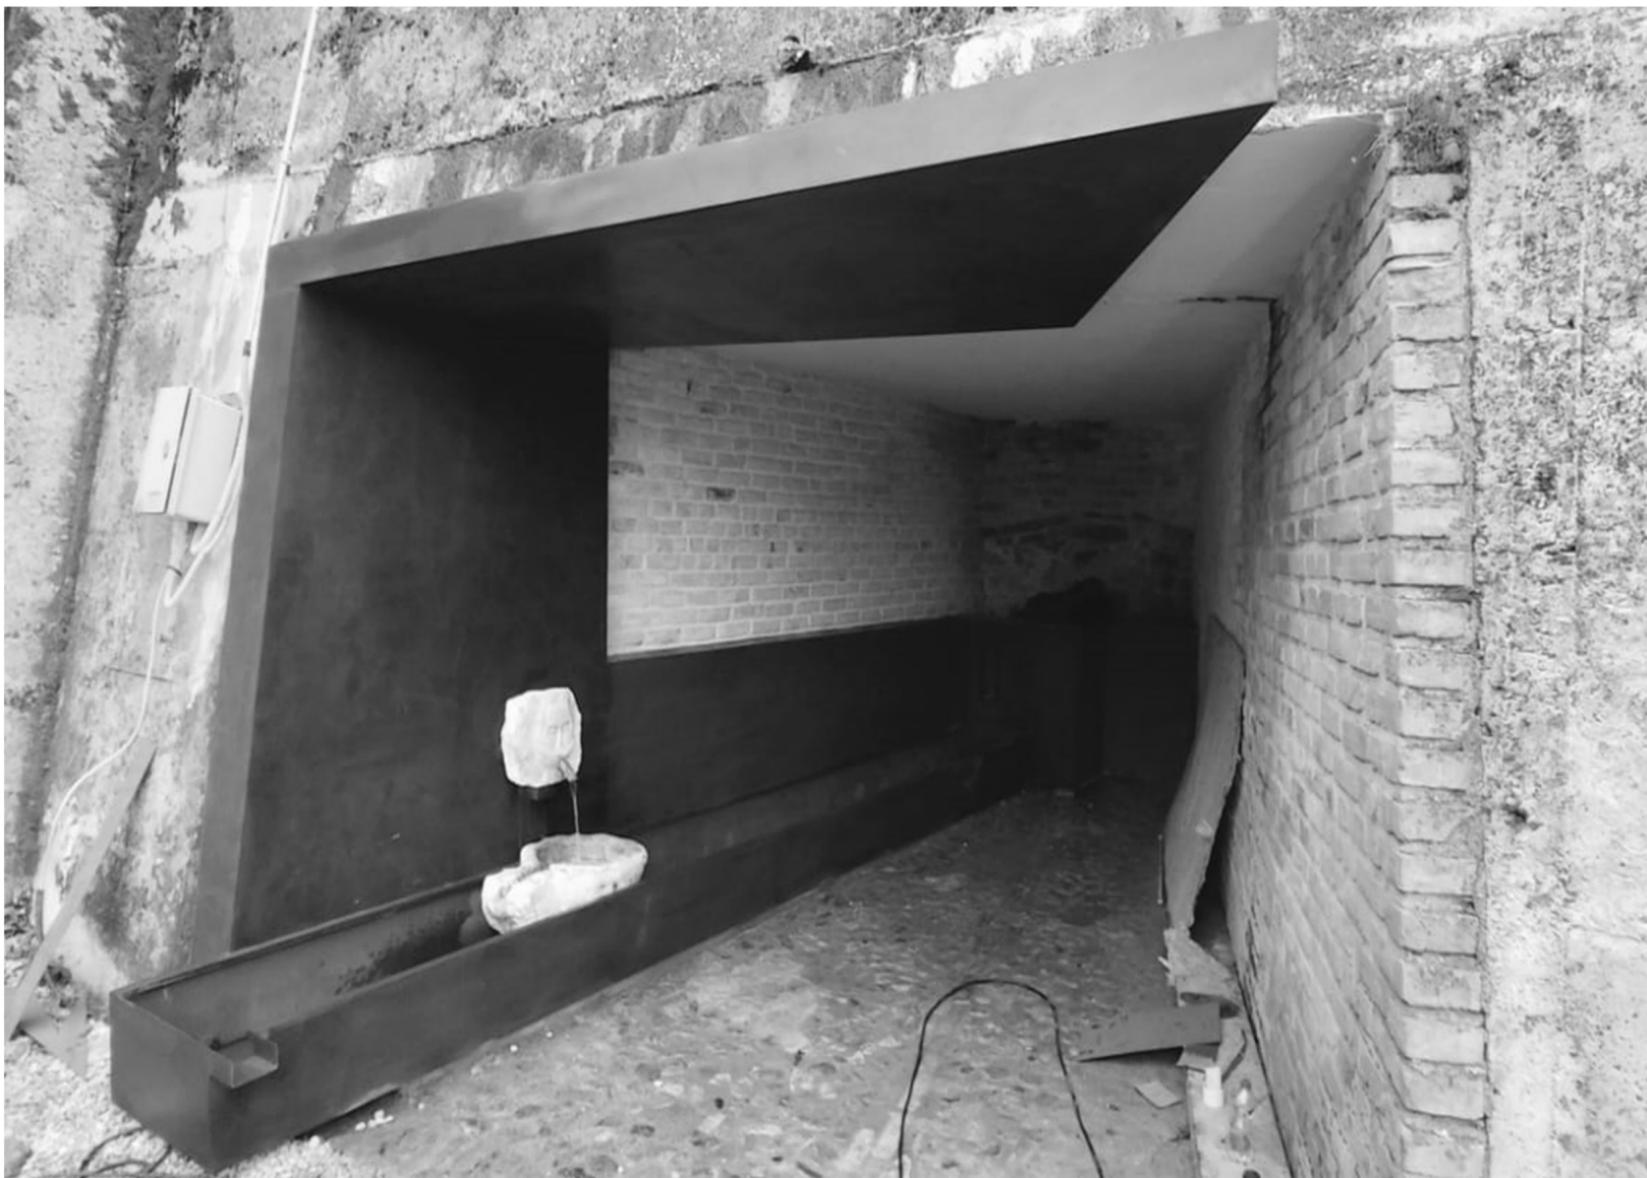
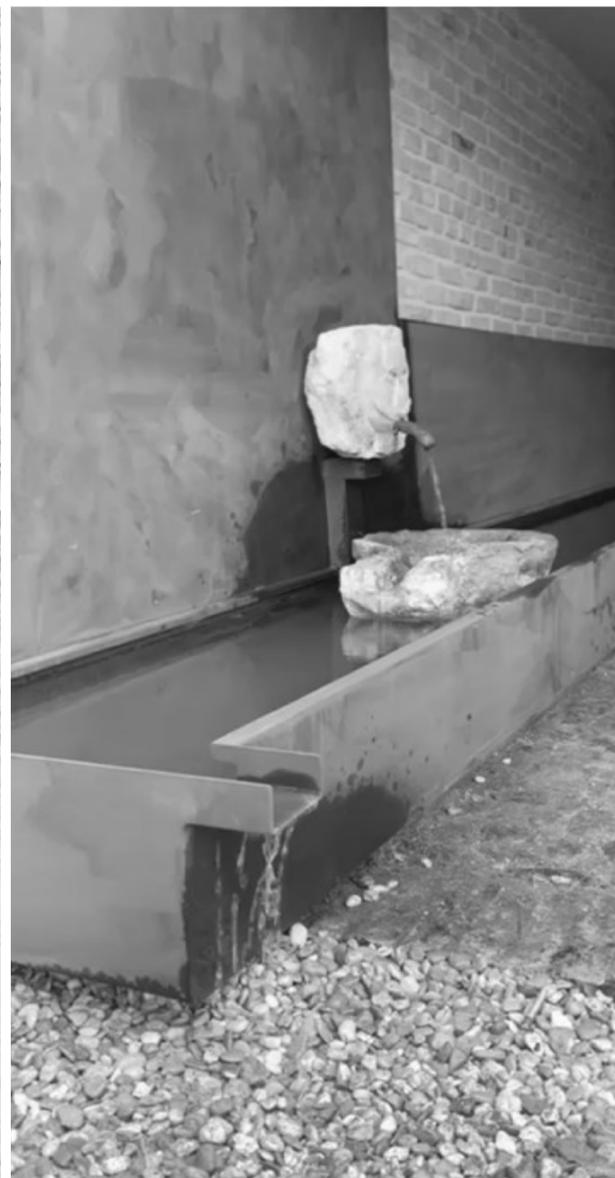
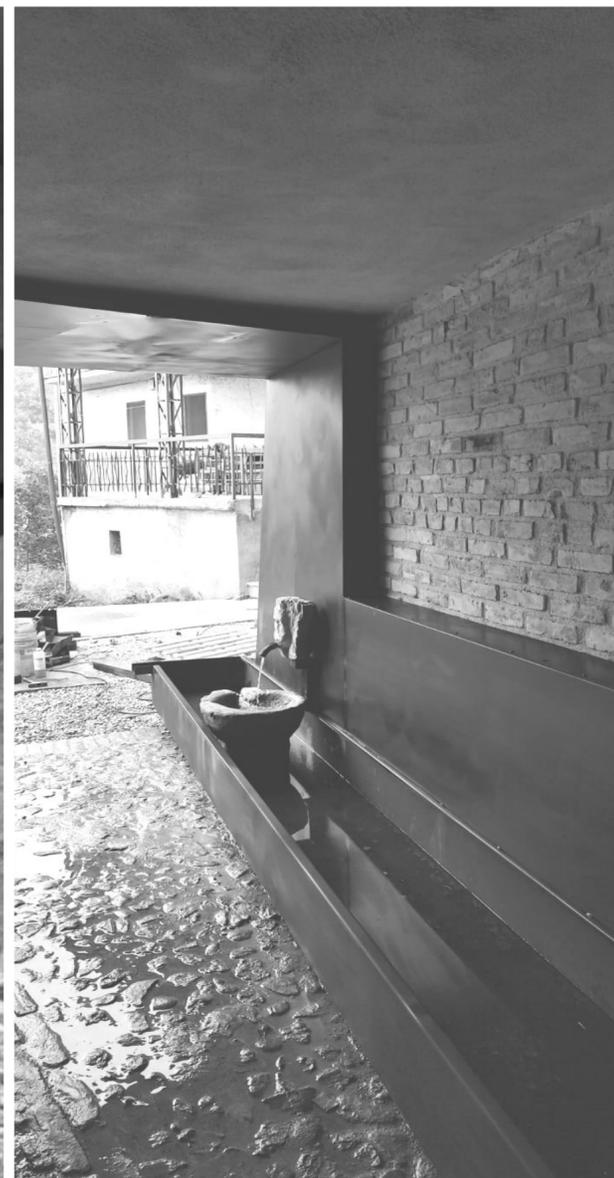
**AMBITO 03. AREA EX LAVATOIO.
STATO POST INTERVENTO**

L'area viene ripensata come un vero e proprio "hot spot" della rigenerazione. Un luogo quasi dimenticato acquista ora dignità architettonica e urbana grazie ai nuovi percorsi pedonali adeguatamente pavimentati ed illuminati. Una nuova piccola "piazza" viene progettata nell'area compresa tra la nicchia ed il locale comunale, immaginando possa venire utilizzata per piccoli eventi culturali all'aperto. La nicchia che ospita i resti un'antica fontana/lavatoio viene recuperata tramite interventi di pulizia delle superfici. L'acqua che sgorga naturalmente diviene elemento qualificante dello spazio: raccolta in una nuova vasca in acciaio Corten, essa caratterizza con la sua presenza visiva e sonora gli spazi rigenerati. Il mascherone lapideo ed il relativo bacino sono stati ricollocati nella nuova fontana, a sancire il dialogo necessario tra storia, identità e sguardo verso il futuro.
