## **CASA BLU**

**Ristrutturazione di un edificio in disuso nel centro storico di Vione (BS)**

Eleonora Zucchelli architetto

# Relazione di sintesi

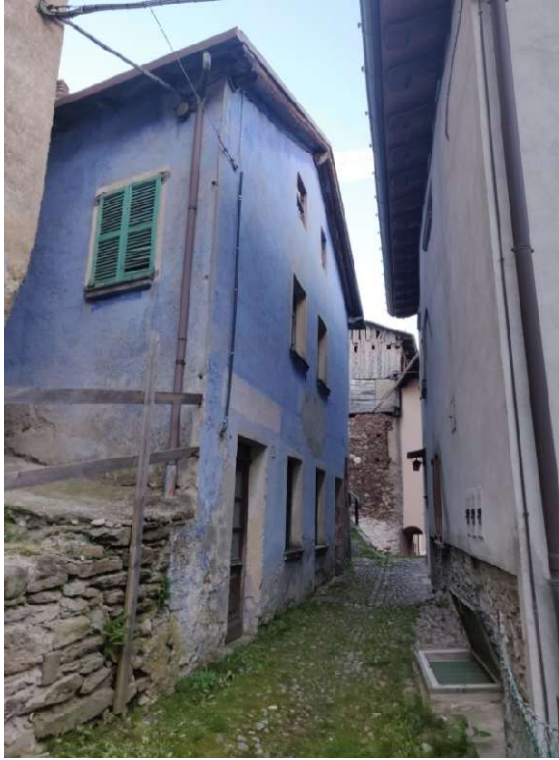
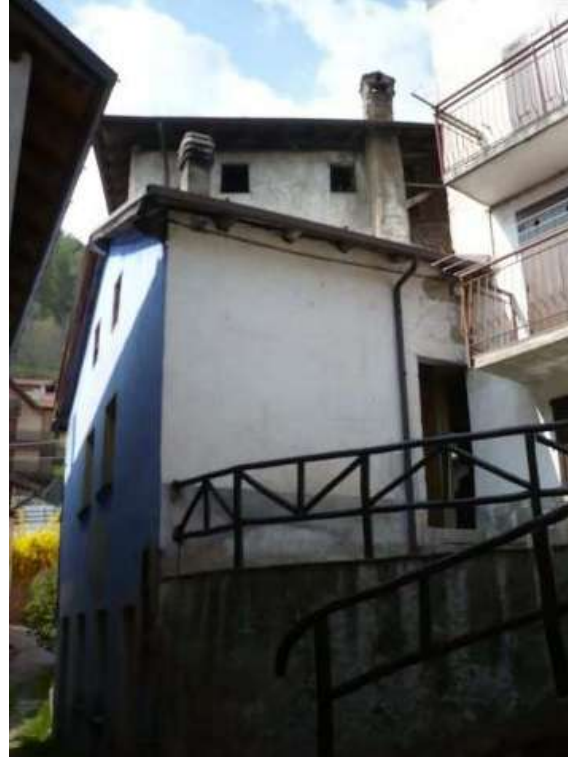
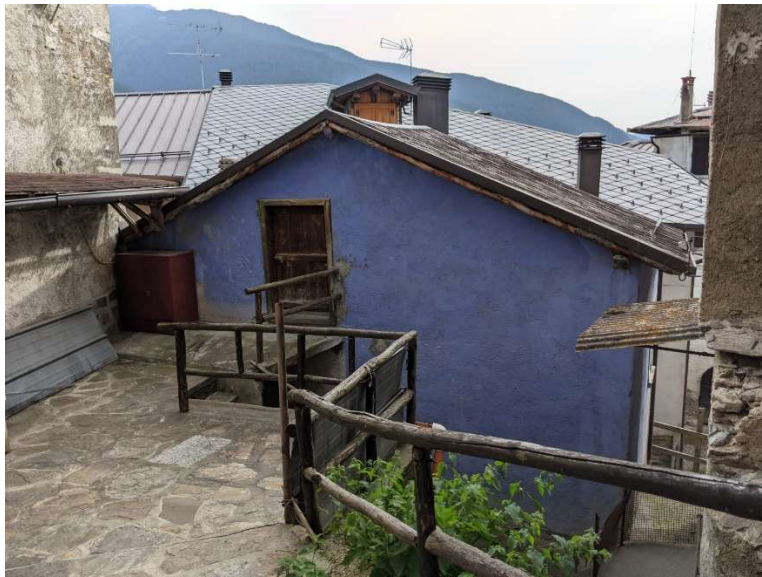
## Fotografie ante operam

Il fabbricato in esame è caratterizzato da un impianto originario-basamento in pietra e una ricostruzione dei piani superiori priva di caratteristiche di pregio.

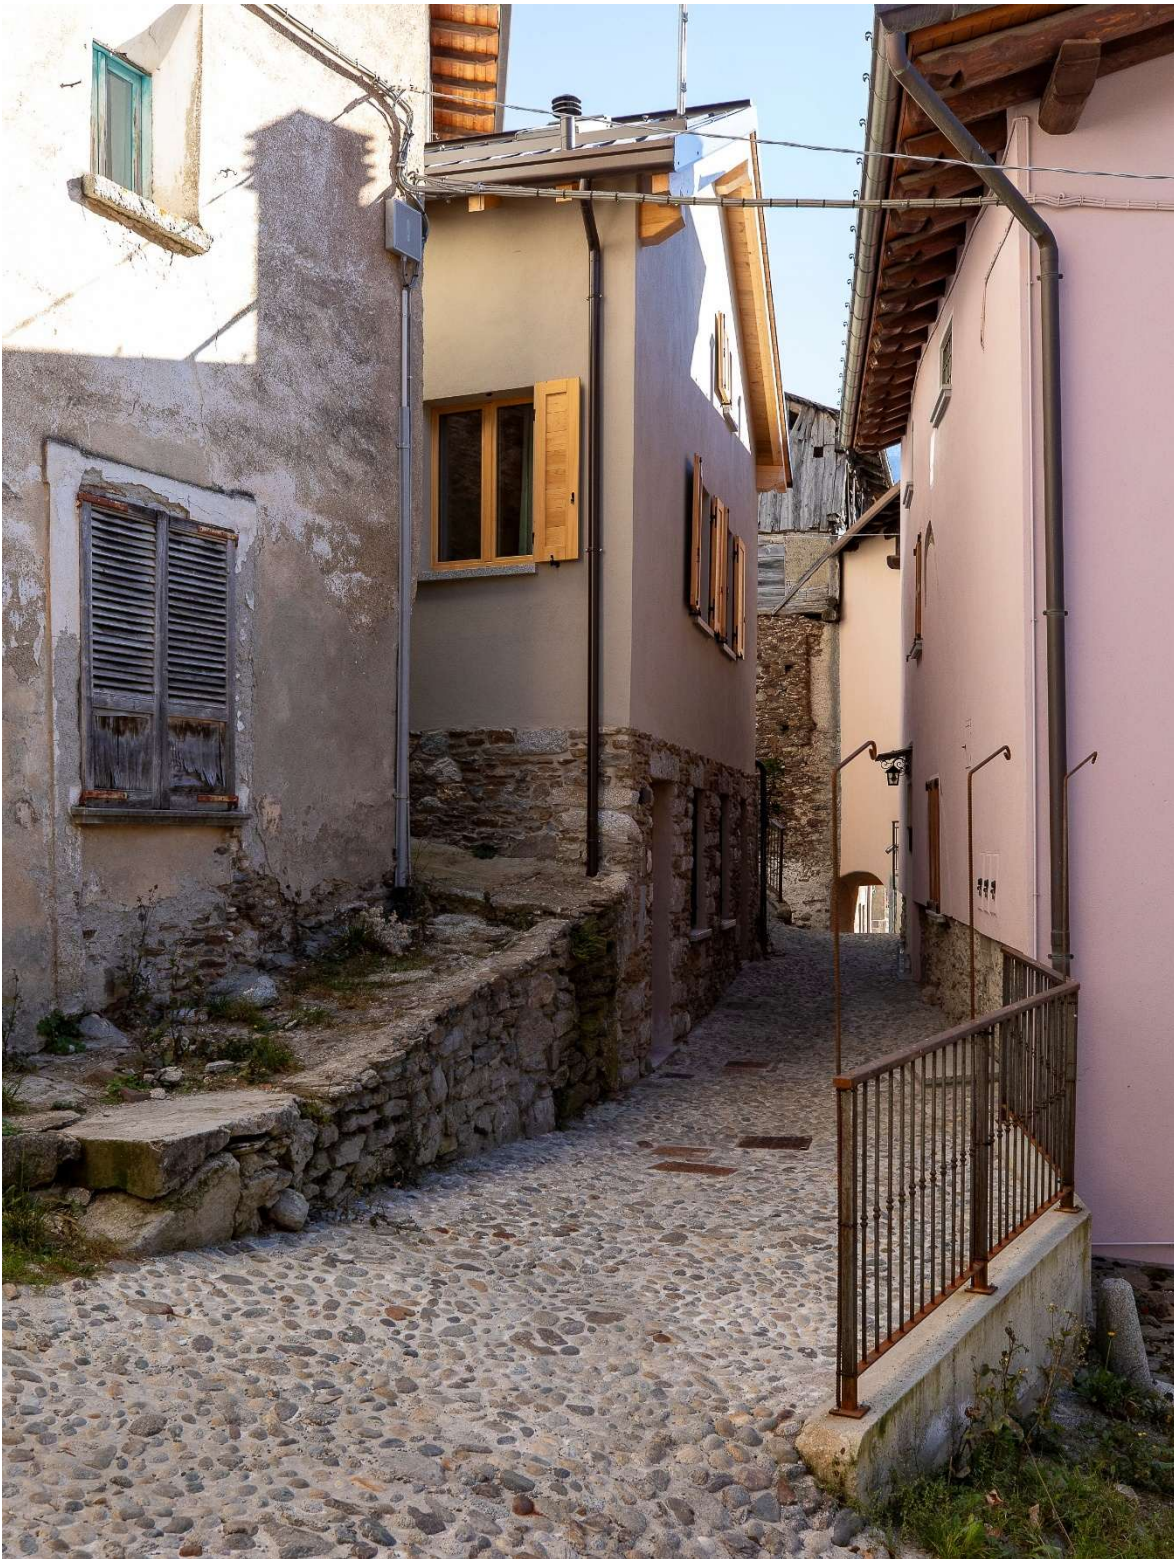
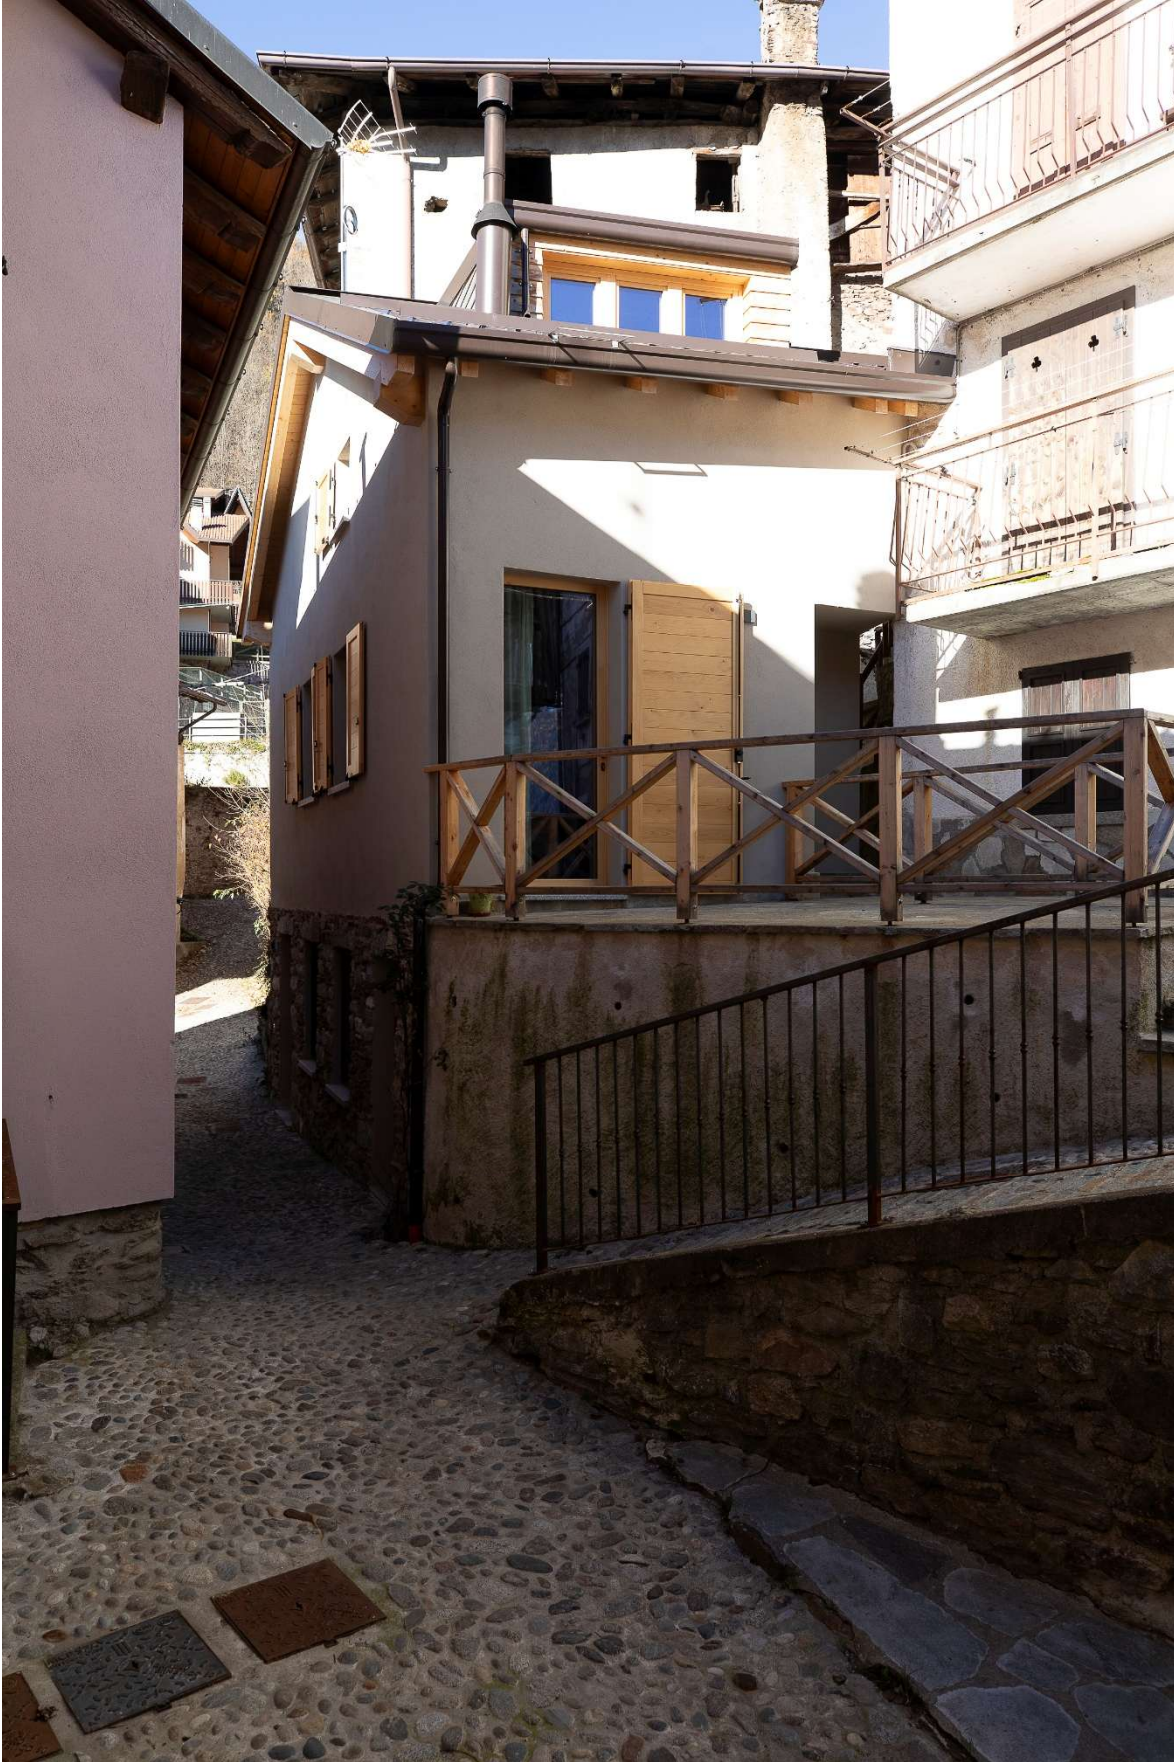
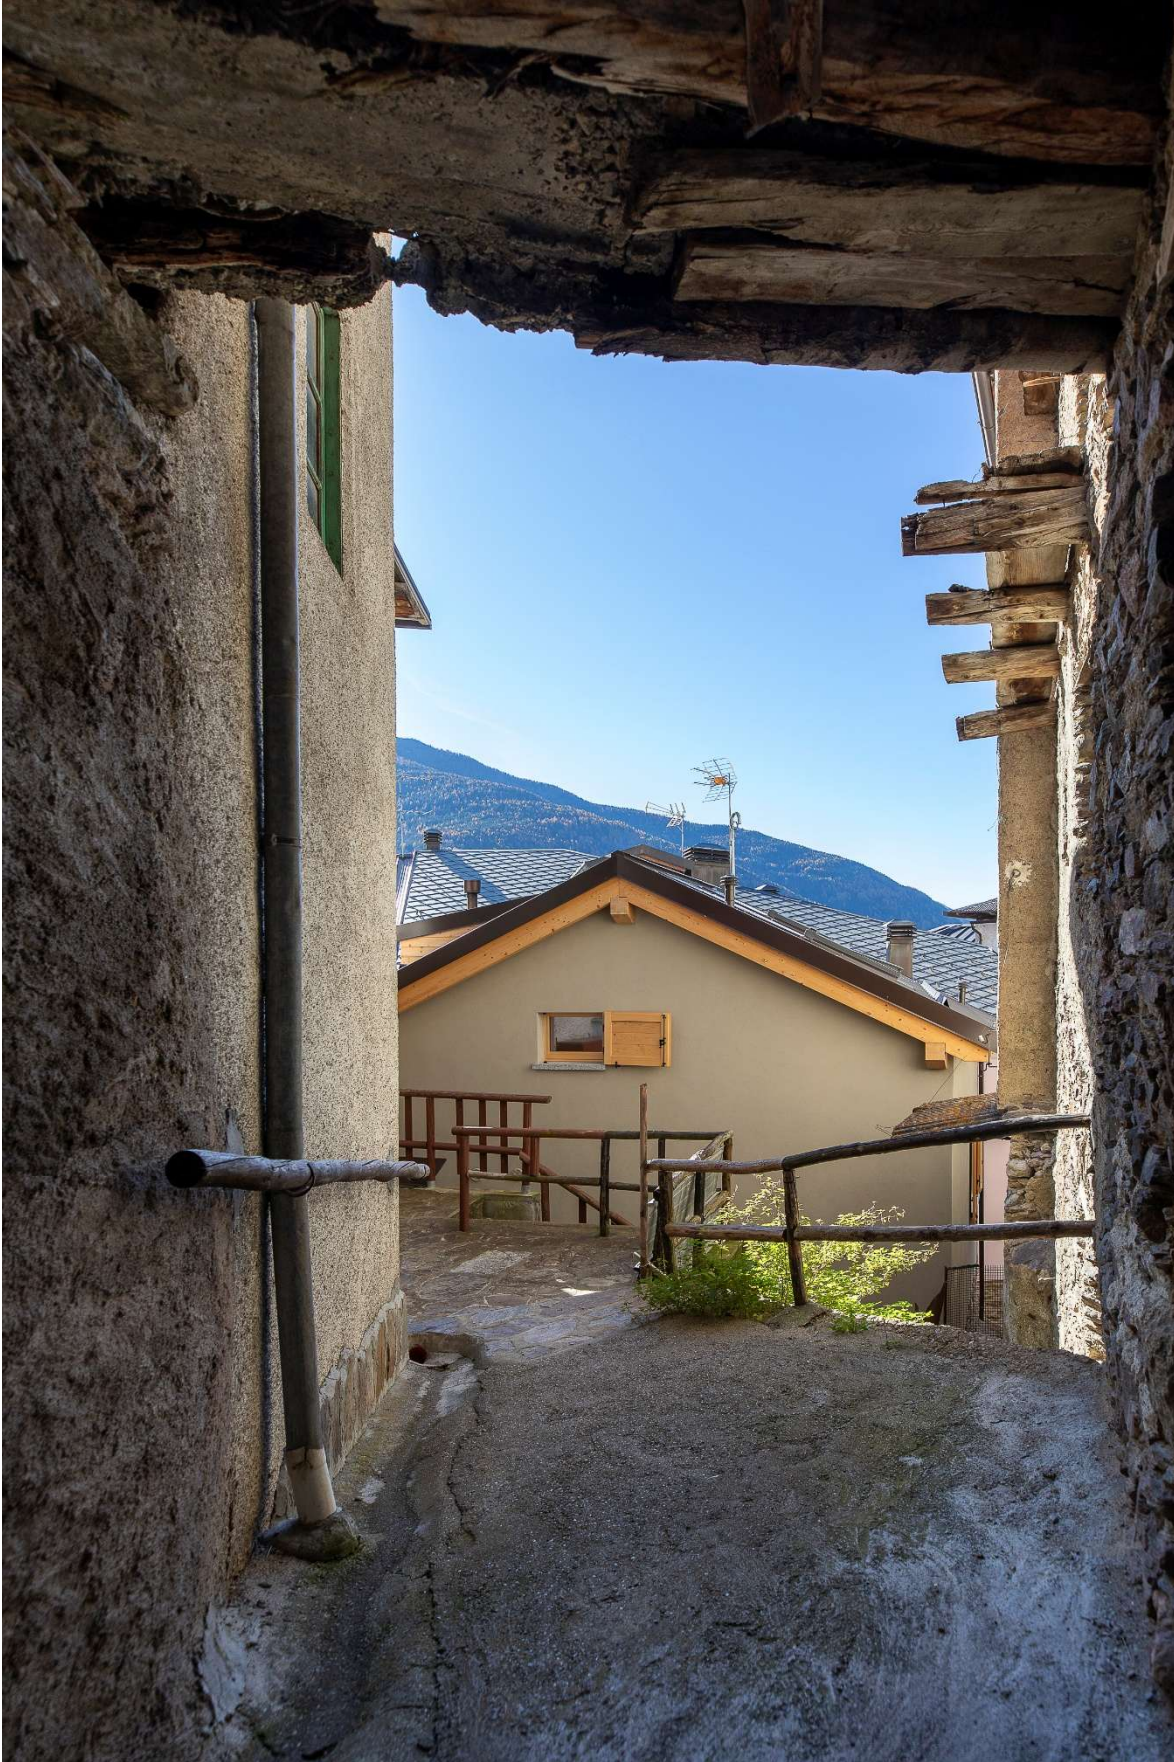
## Fotografie post operam

L'intervento di ristrutturazione intende riscrivere alcuni caratteri, nel solco del linguaggio tradizionale del contesto, per restituire all'edificio un legame con il tessuto circostante. Uno degli elementi di ricucitura al contesto di appartenenza è la scelta di riportare in vista la pietra sulla parte di basamento. La facciata, ripulita dall'intonaco e sabbiata è stata trattata mediante stilatura dei giunti con intonaco a base di calce, stesso materiale che poi viene steso in modo uniforme ai piani superiori. L'effetto desiderato è quello di evidenziare il contrasto tra la scabrosità della superficie storica rispetto all'uniformità della parte di nuova costruzione nell'ambito di una stessa palette cromatica che armonizza il colore della calce con quello degli scisti e della tonalite, le pietre locali.

Il progetto ha previsto la conservazione dell'impianto originario in murature di pietra e la demolizione-ricostruzione dei piani primo e sottotetto. I tre livelli esistenti sono stati collegati mediante una scala interna per la formazione di un'unica unità immobiliare a destinazione residenziale nella quale è stato possibile rendere abitabile anche il secondo livello mediante l'aggiunta di un abbaino.
