Recupero edificio vincolato "ex casa Zanettini"

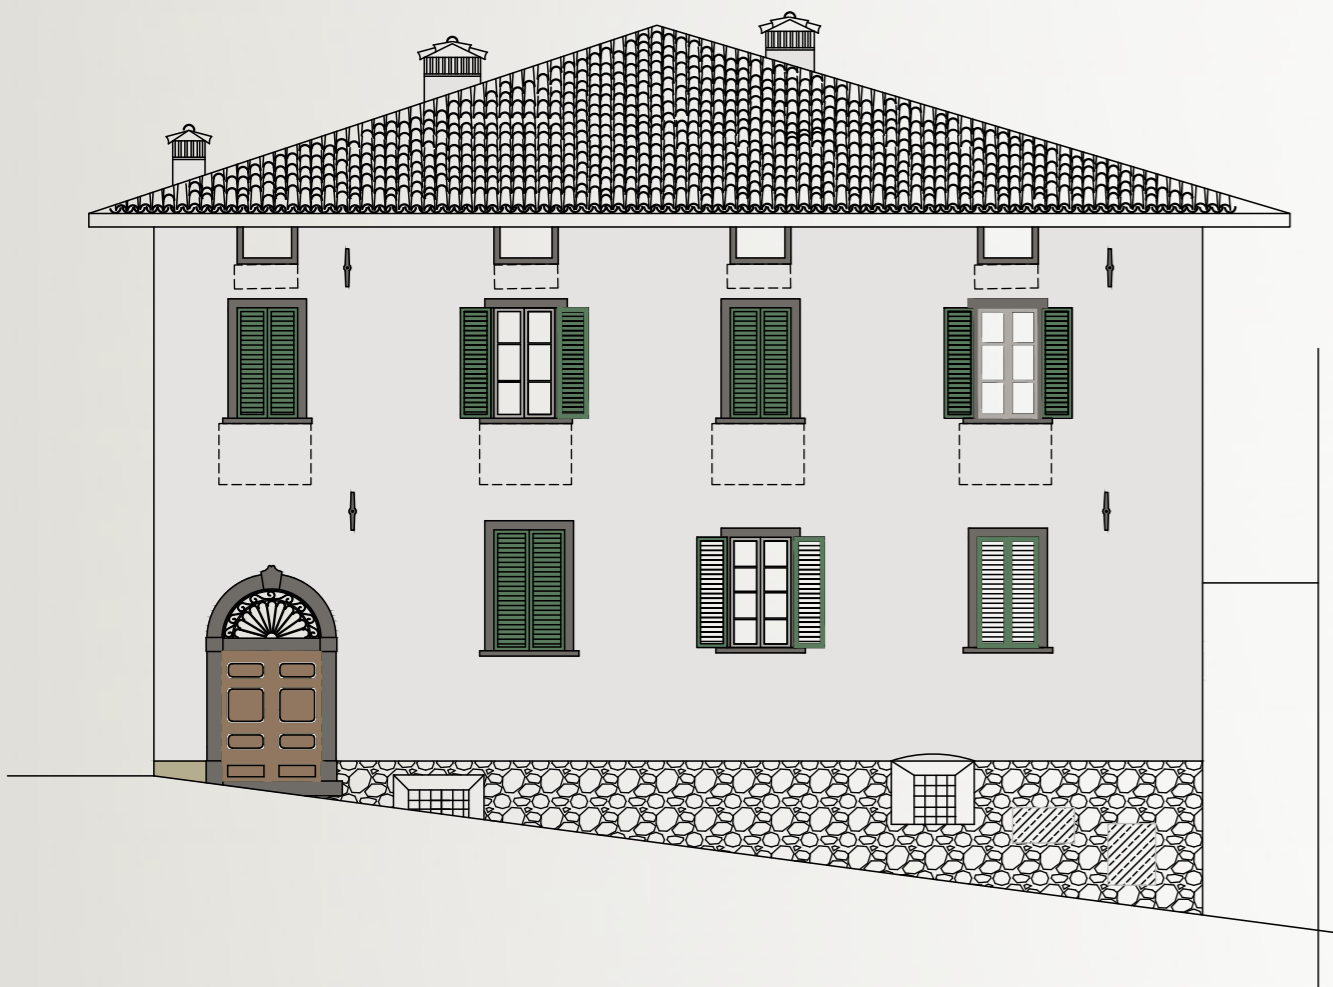
PROSPETTO SUD

-   rifacimento della copertura in legno massello coppo parzialmente da recupero
-   area con tracce di decorazioni
-   pietre emergenti dall'intonaco
-   lavaggio con acqua a bassa pressione consolidamento
-   tinteggio a calce dato a pennello RAL 9010
-   nuovo capochiave in ferro
-   zoccolatura con ciclo antisale a calce
-   paramento murario a vista
-   nuovo serramento in legno modello esistente ante da restaurate color verde ringhiere esistenti

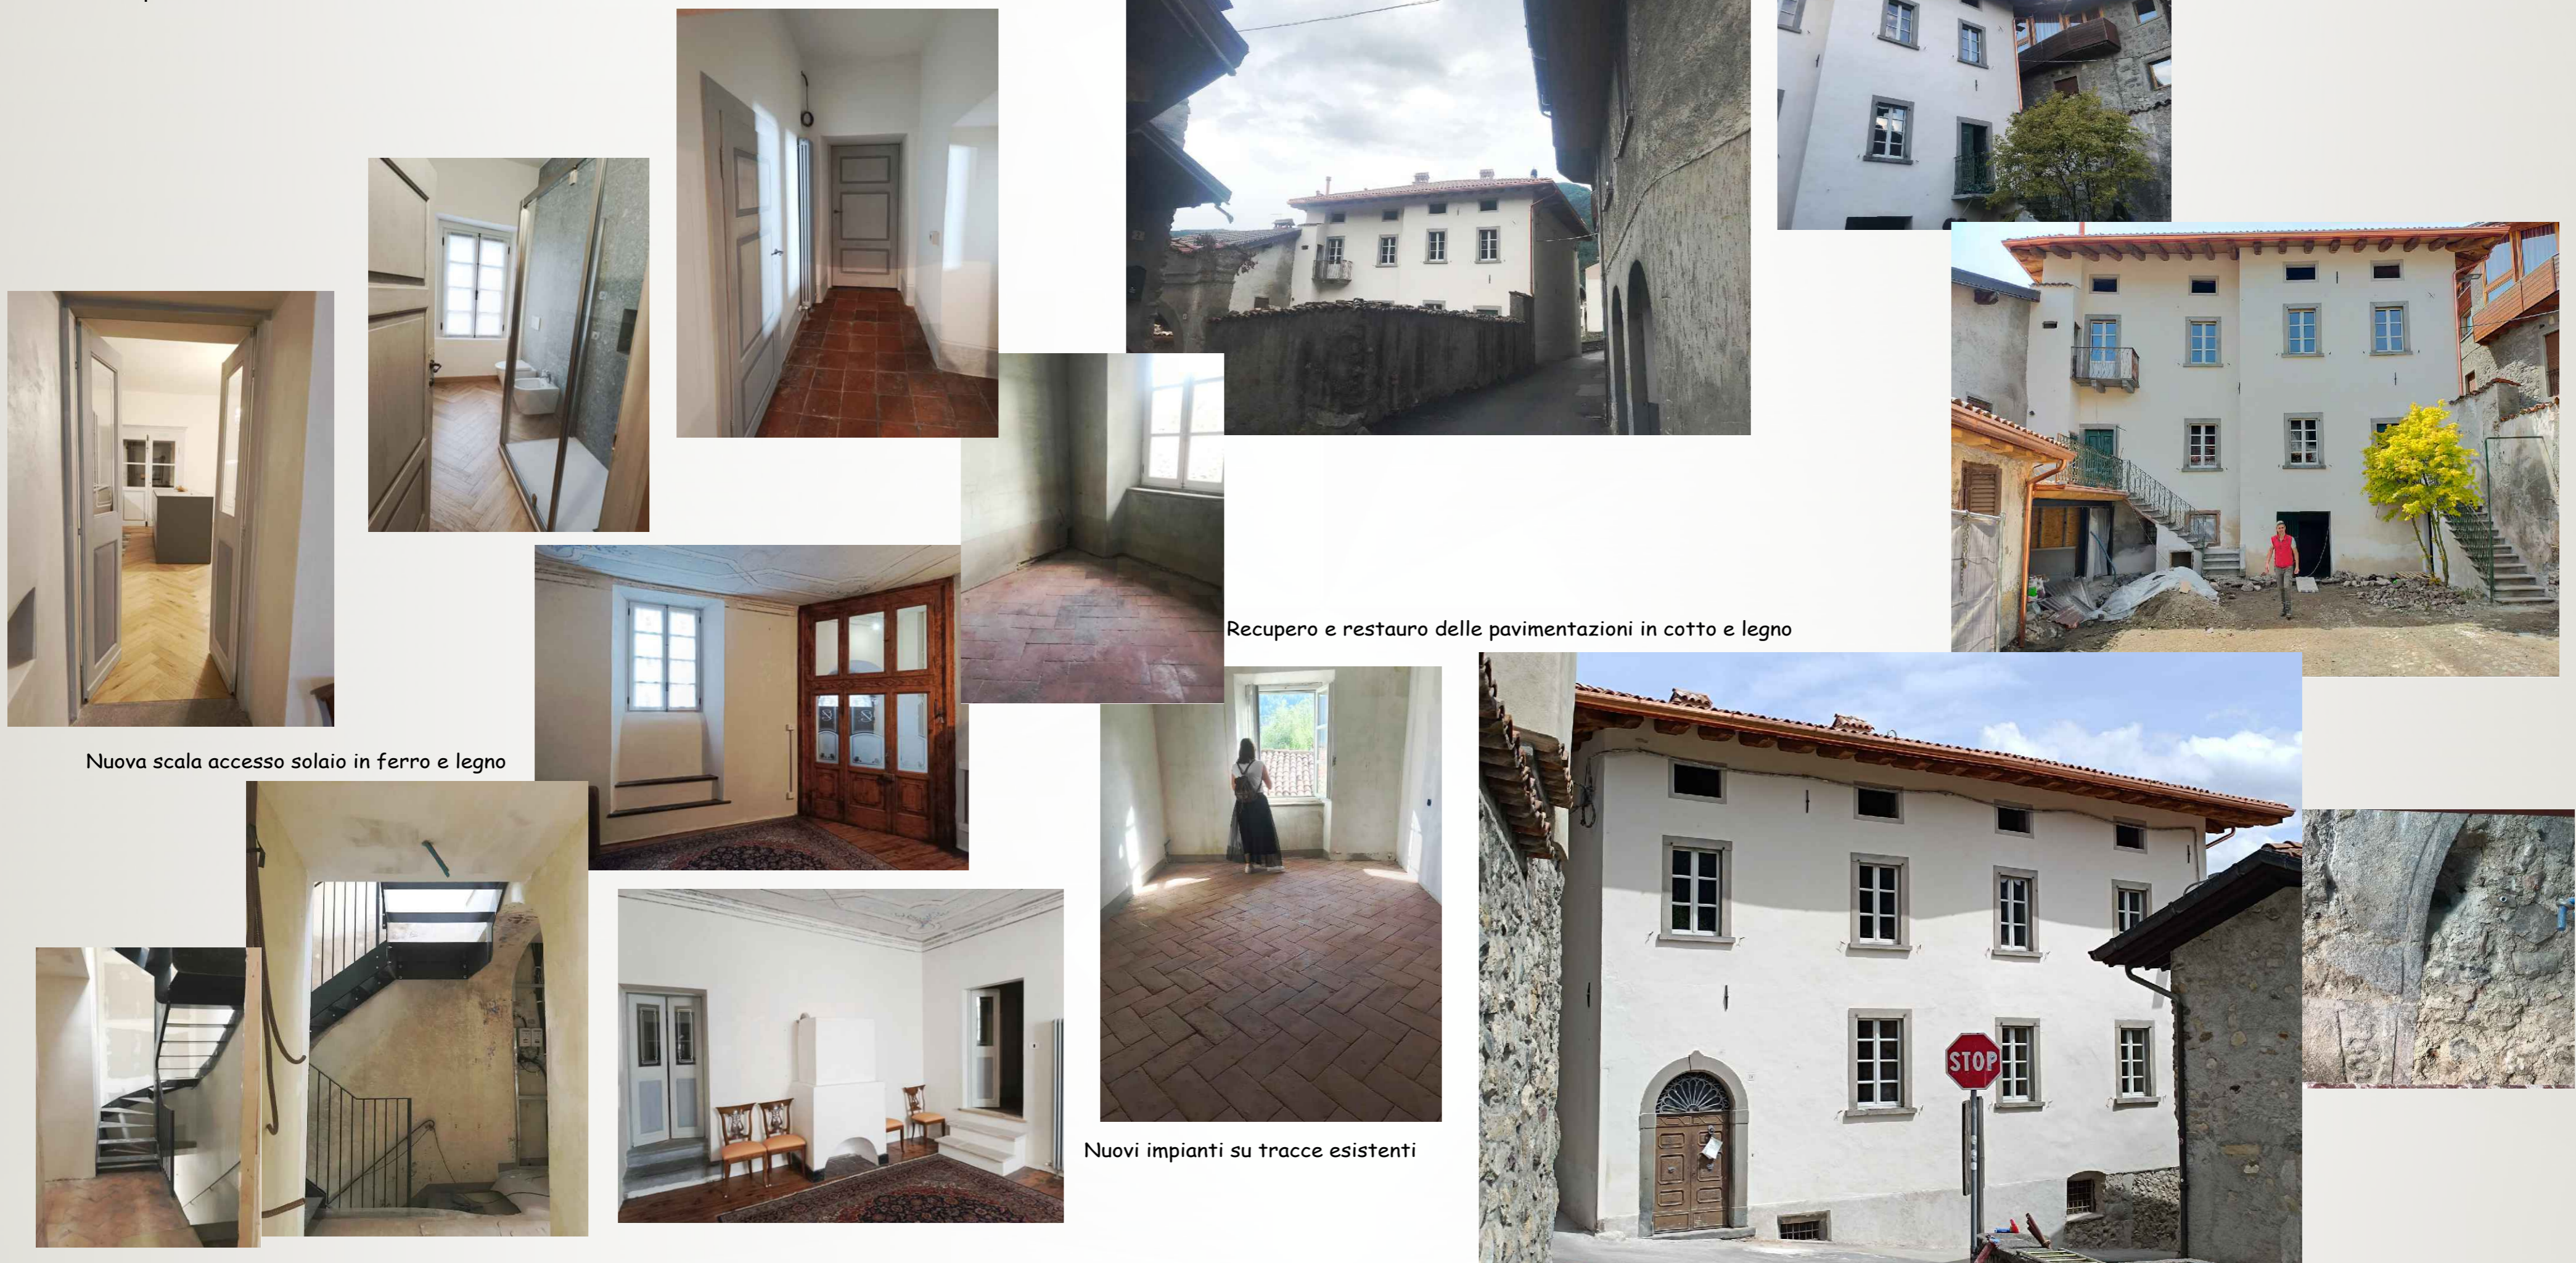
Recupero e restauro delle pavimentazioni in cotto e legno

Nuova scala accesso solaio in ferro e legno

Nuovi impianti su tracce esistenti
